# Asbestinventarisatetest

Zonedauwstraat 17, 2200 Herentals

Attestnummer : **20260414-000332.000**

Uitgegeven op : **14.04.2026**

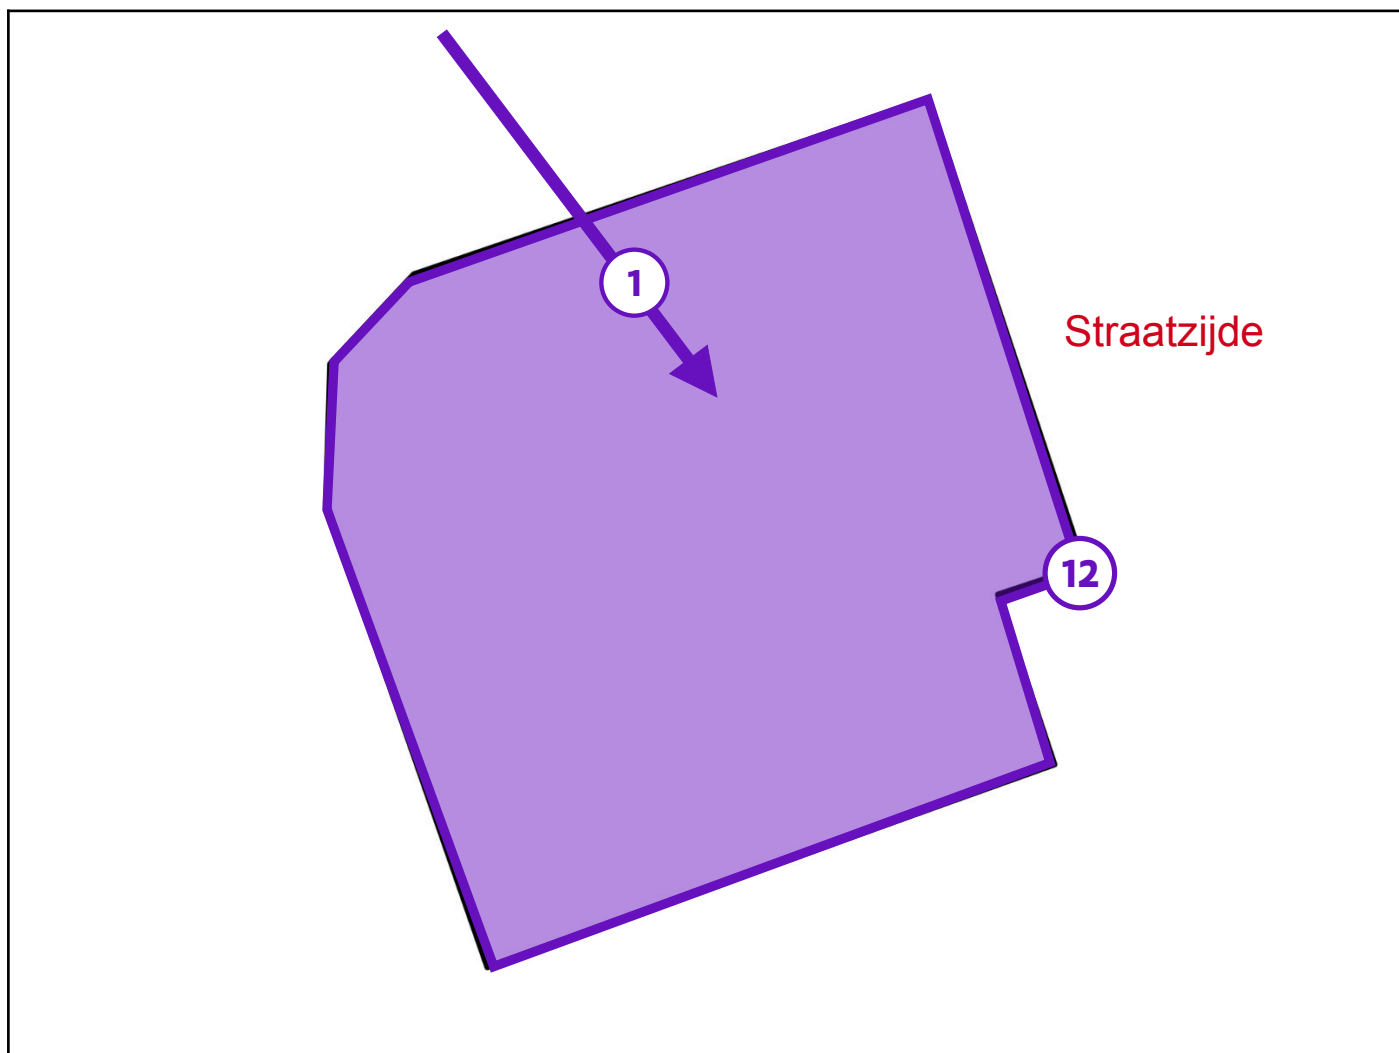
## Plan 1.1: Hoofdgebouw plan

Beschrijving	Type	Actie
1. Schouw op het dak	Beperking	-
12. Dakbedekking	Overige ruimte of materiaal	-

**Reden:** Het te onderzoeken materiaal situeert zich hoger dan 3,50 m te rekenen vanaf een veilige ondergrond

**Uitleg van de asbestdeskundige:** Bij werken (dak of reiniging schouw) kan een stelling geplaatst worden, het is niet duidelijk of er asbestverdachte materialen aanwezig zijn in/rond de schouw.

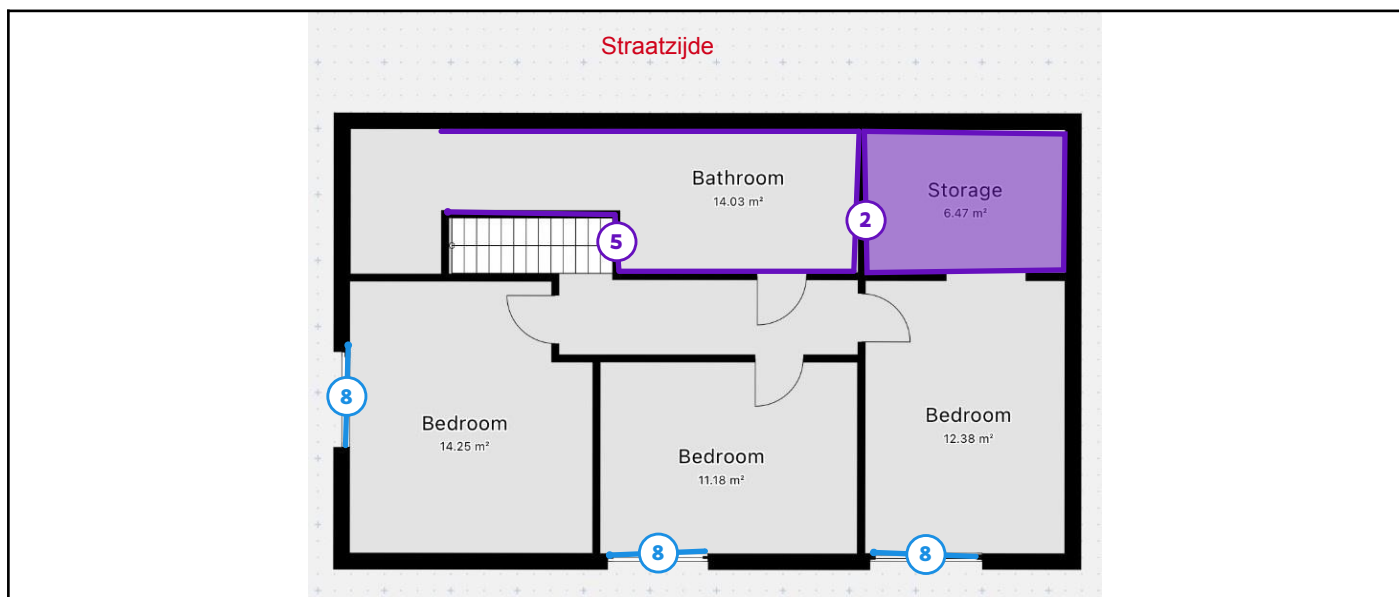
## Plan 1.7: Verdieping

Beschrijving	Type	Actie
2. Lijm voor parketvloer	Advies	-
5. Tegellijm	Advies	-
8. Mastiek raamwerk	Geen asbest	-

In het verleden werd vaak asbesthoudende zwarte lijm gebruikt voor het vastlijmen van parkettegels/vloer .

Er waren geen losliggende planken of beschadigingen.

Bij renovatie extra controle uit te voeren.

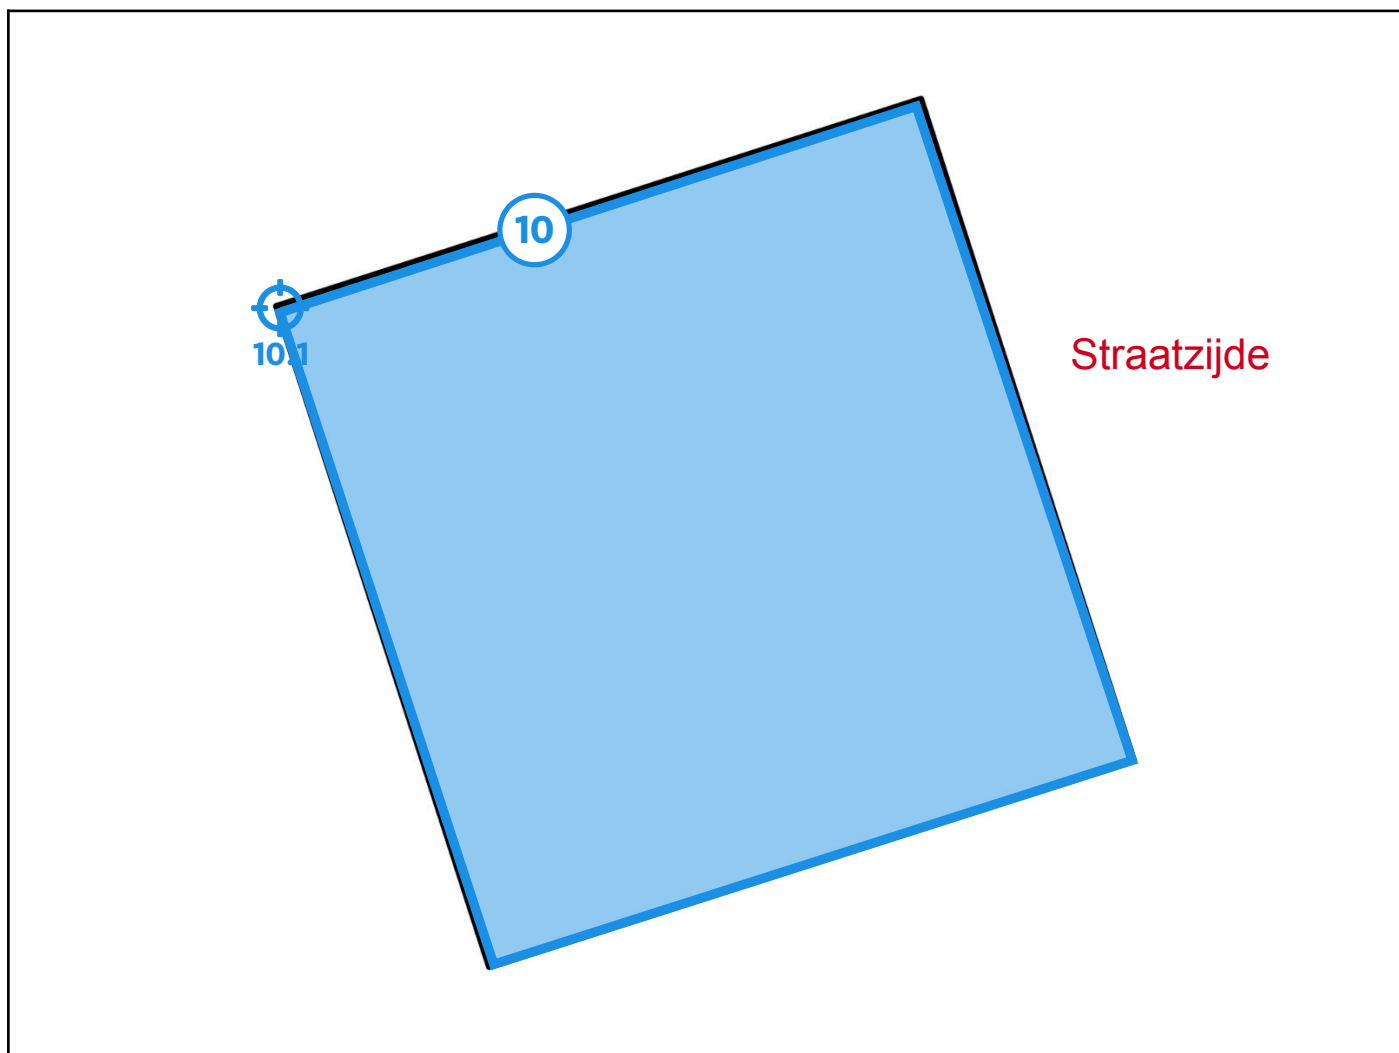
## Plan 2.1: Tuinhuis plan

Beschrijving	Type	Actie
10. Bitumen shingles tuinhuis	Geen asbest	-
10.1 Code: 6	Puntmonster	-
