Asbestinventarisatetest

Waterheide 21, 2230 Herselt

Attestnummer : 20260330-000194.000

Uitgegeven op : 30.03.2026

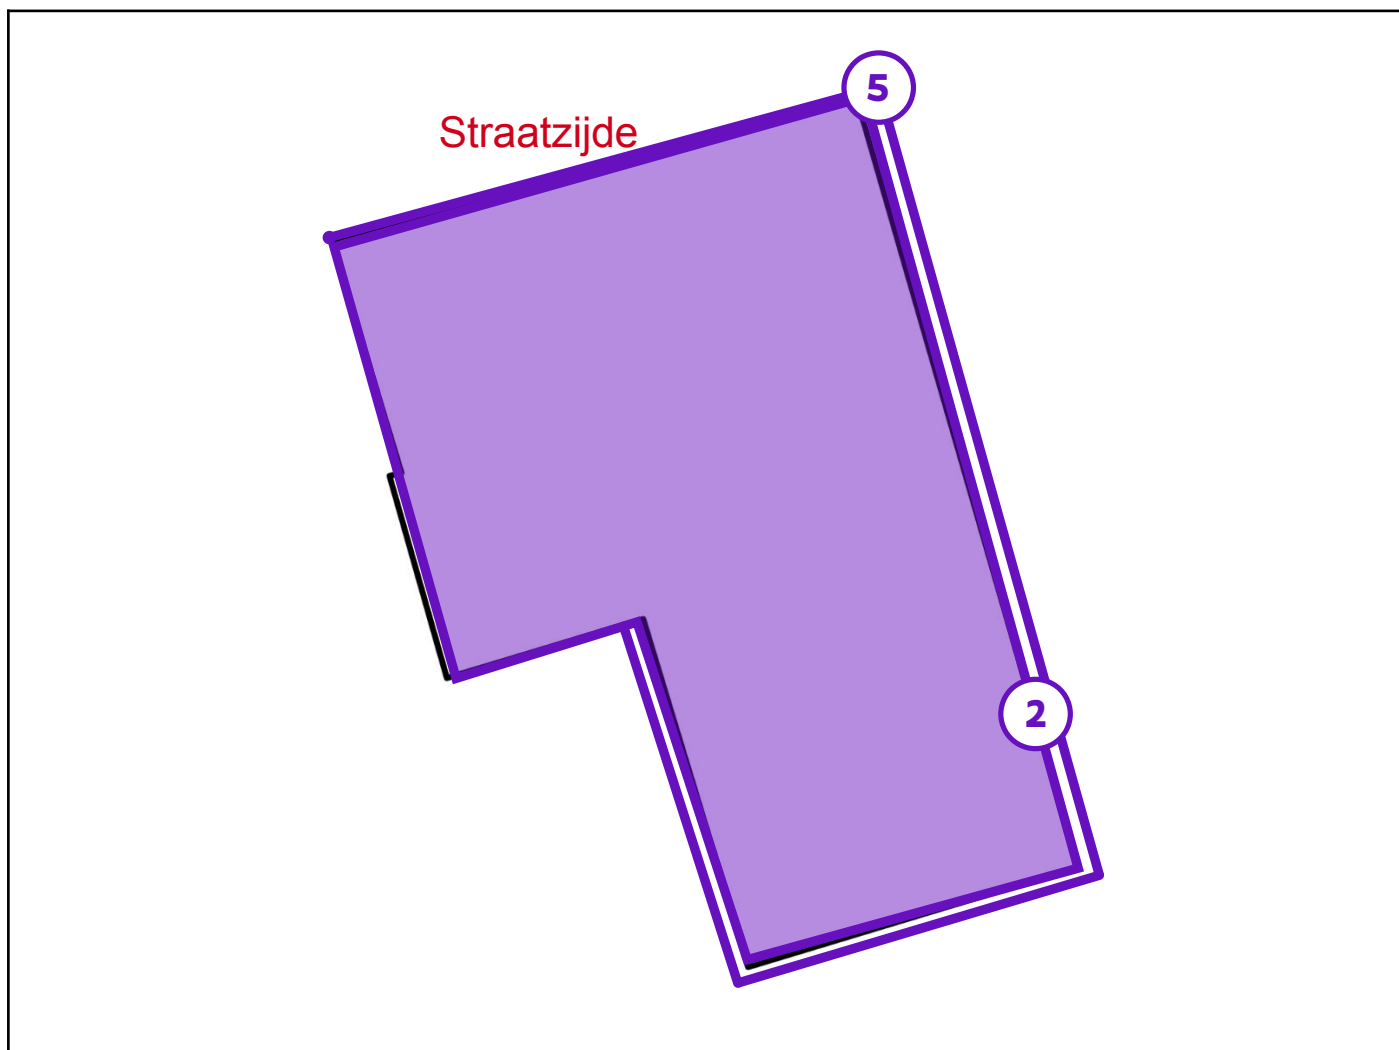
Plan 1.2: Hoofdgebouw plan

Beschrijving	Type	Actie
2. Onderdak	Beperking	-
5. Afwerking buitengevel	Advies	-

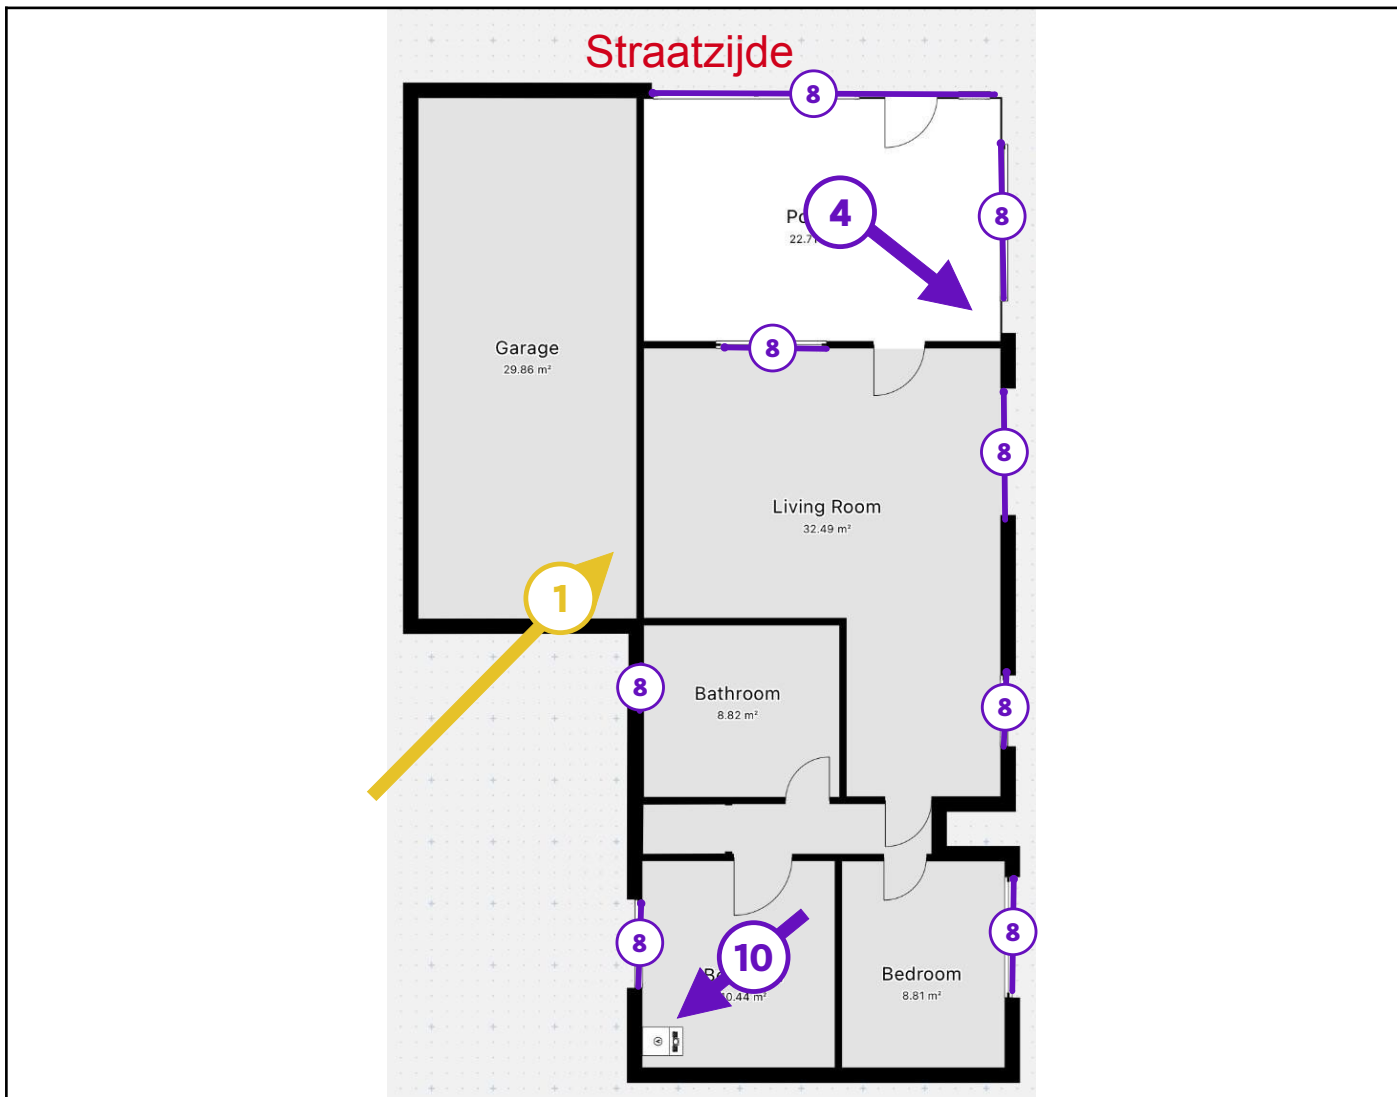
Plan 1.3: Overzicht

Beschrijving	Type	Actie
1. Bakeliet Tellerkast	Asbestmateriaal	Zorgvuldig beheren
4. Kachelkoord	Advies	-
8. Kit raamwerk	Overige ruimte of materiaal	-
10. CV-Ketel	Overige ruimte of materiaal	-
