# Asbestinventarisatetest

De Langhestraat 40, 2800 Mechelen

Attestnummer : 20260417-000328.000

## Niet-asbestveilig

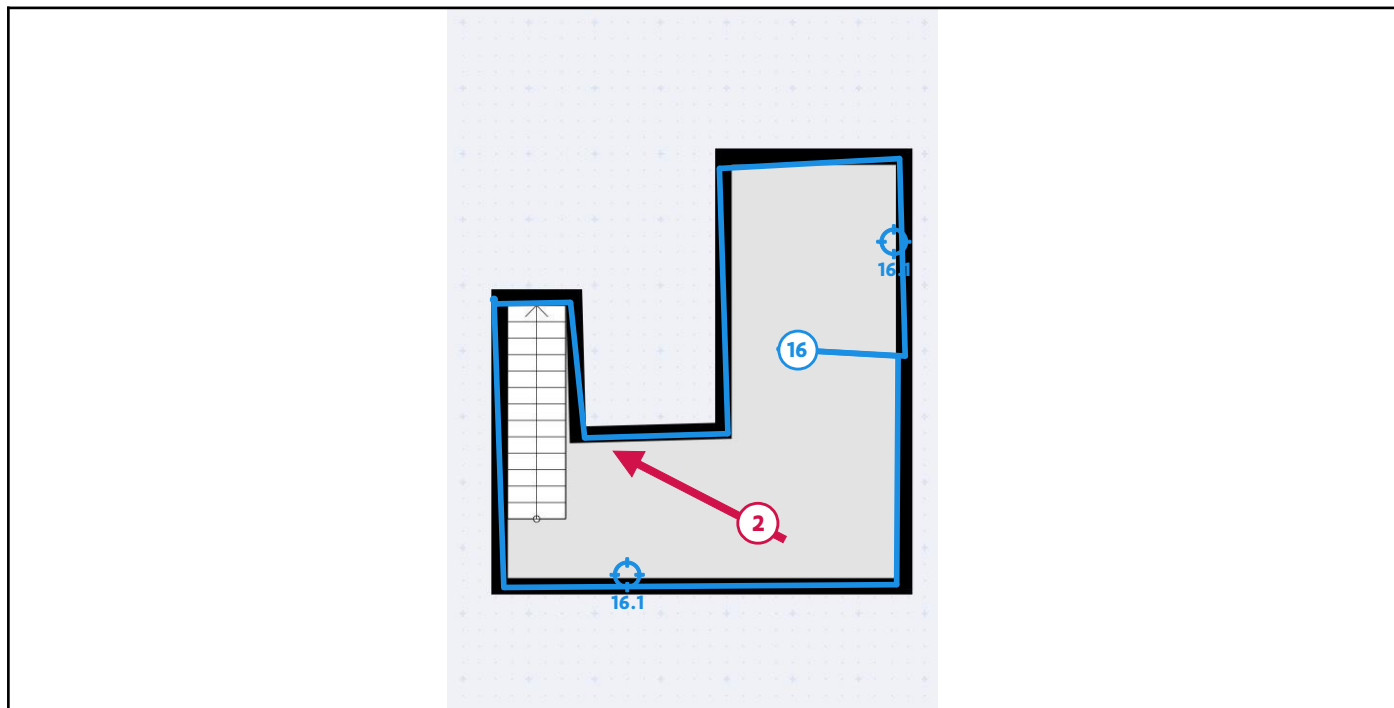
## Plan 1.1: kelder

Beschrijving	Type	Actie
2. Asbestcement afval	Asbestmateriaal	Dringend verwijderen
16. Cementering kelder	Geen asbest	-
16.1 Code: 3 cementering kelder	Mengmonster	-

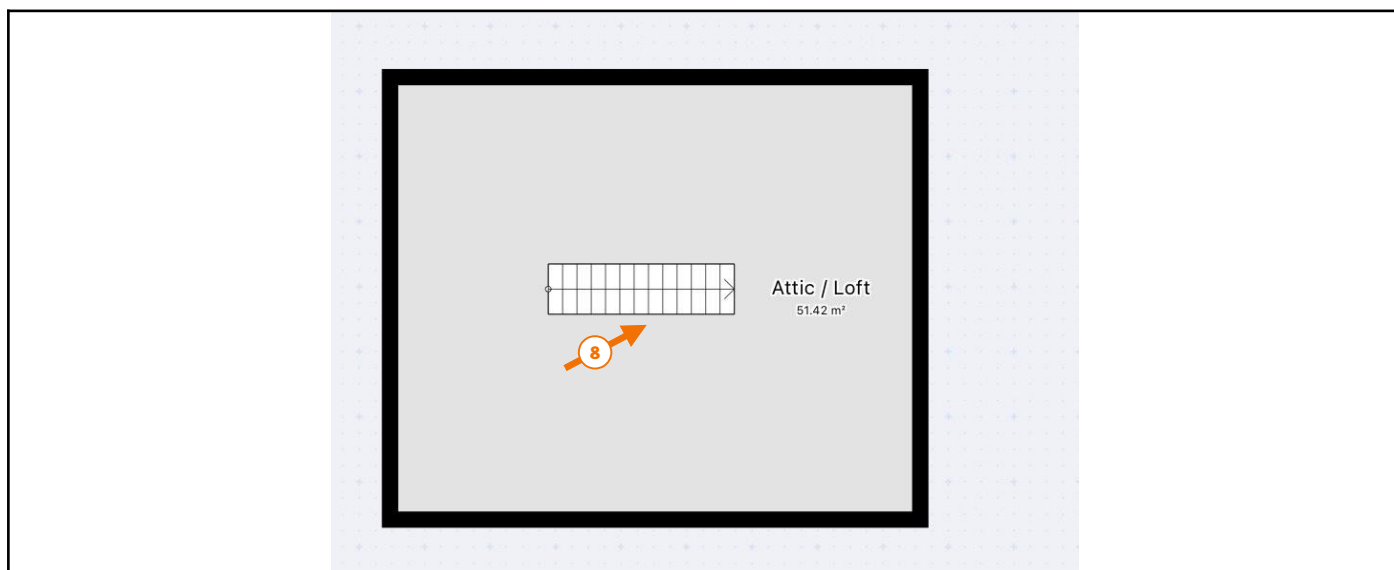
## Plan 1.9: zolder

Beschrijving	Type	Actie
8. Schouwbus op zolder	Asbestmateriaal	<a href="#">Verwijderen</a>

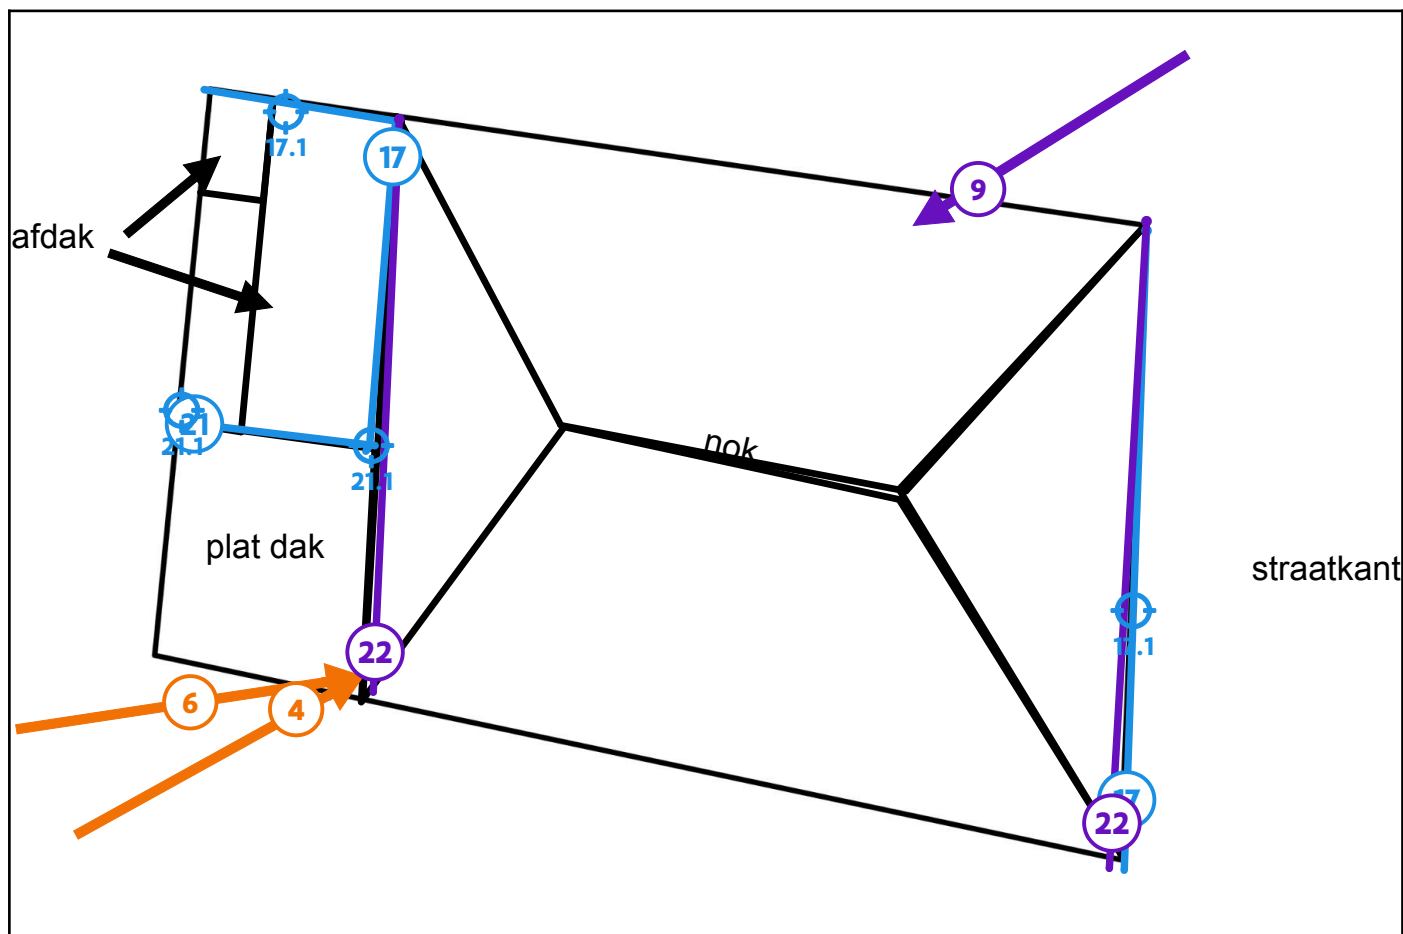
## Plan 1.11: Hoofdgebouw plan

Beschrijving	Type	Actie
4. Schouwhoed	Asbestmateriaal	<b>Verwijderen</b>
6. Schouwbus op het dak	Asbestmateriaal	<b>Verwijderen</b>
9. Schouw op het dak	Beperking	-
17. grove Crepi voor en achtergevel	Geen asbest	-
17.1 Code: greove crepi achter en voorgevel	Mengmonster	-
21. fijne Crepi achtergevel	Geen asbest	-
21.1 Code: fijne crepi achtergevel	Mengmonster	-
22. Dakgoot bevat niet asbestverdachte laag	Overige ruimte of materiaal	-

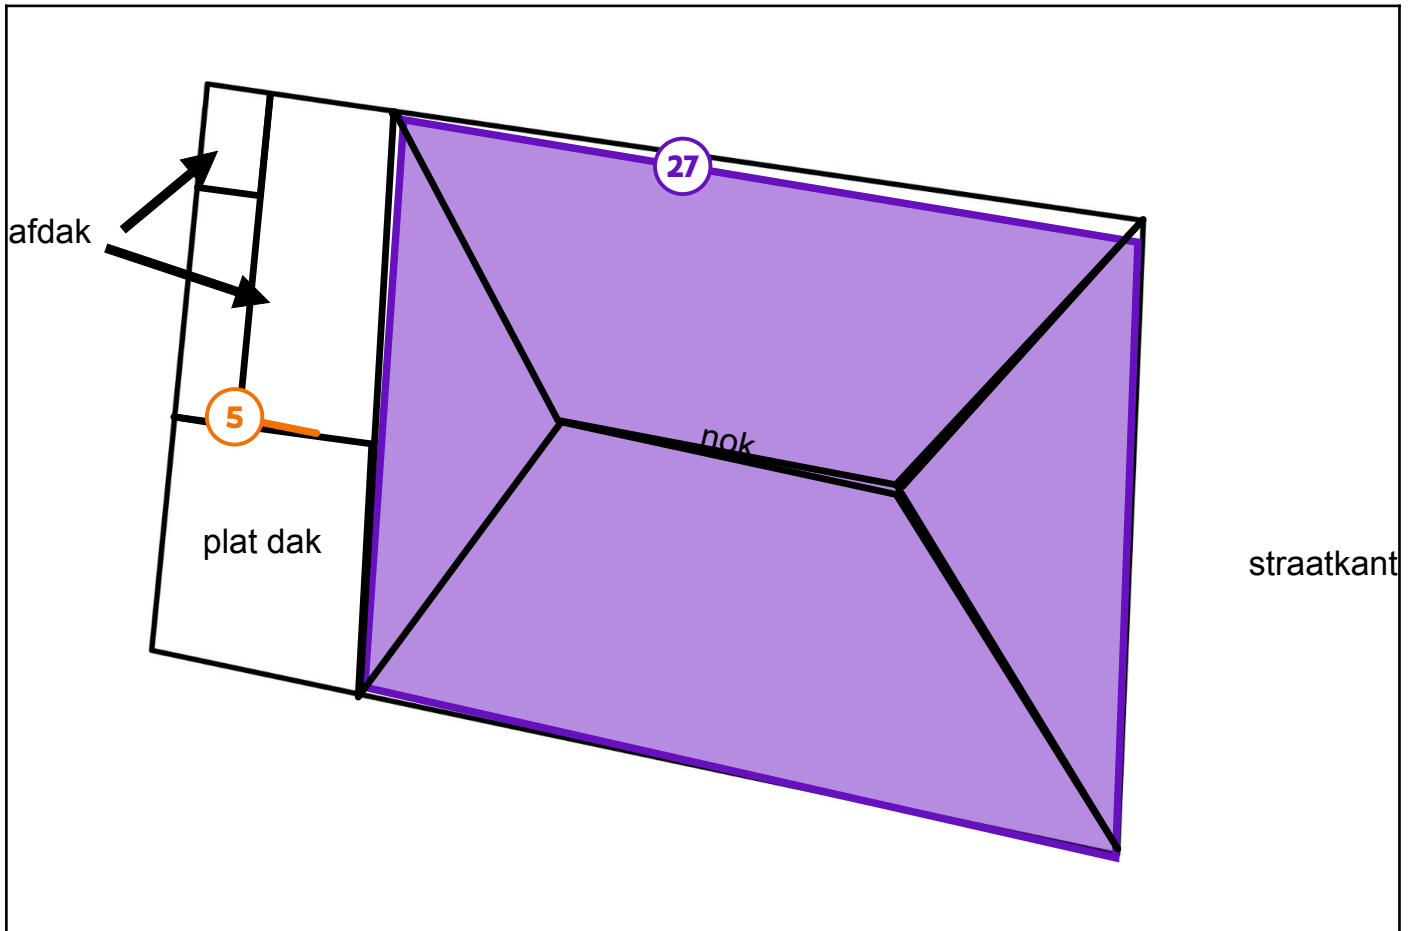
## Plan 1.12: Hoofdgebouw plan

Beschrijving	Type	Actie
5. Vensterbank type massal	Asbestmateriaal	<a href="#">Verwijderen</a>
27. Onderdak	Overige ruimte of materiaal	-

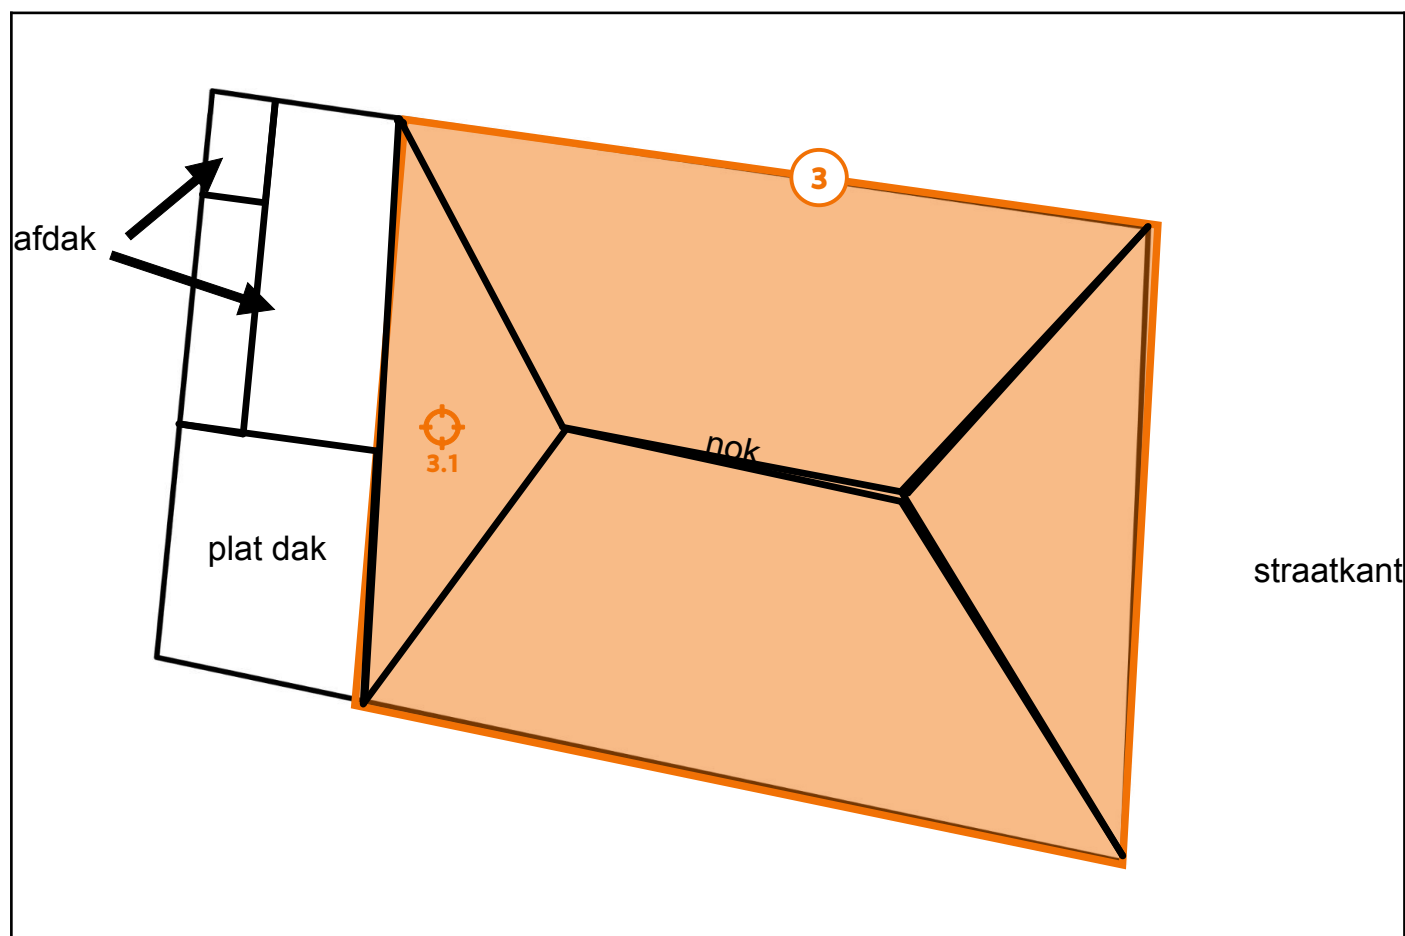
## Plan 1.13: Hoofdgebouw plan

Beschrijving	Type	Actie
3. Dakleien op woning	Asbestmateriaal	<a href="#">Verwijderen</a>
3.1 Code: daklei	Puntmonster	-

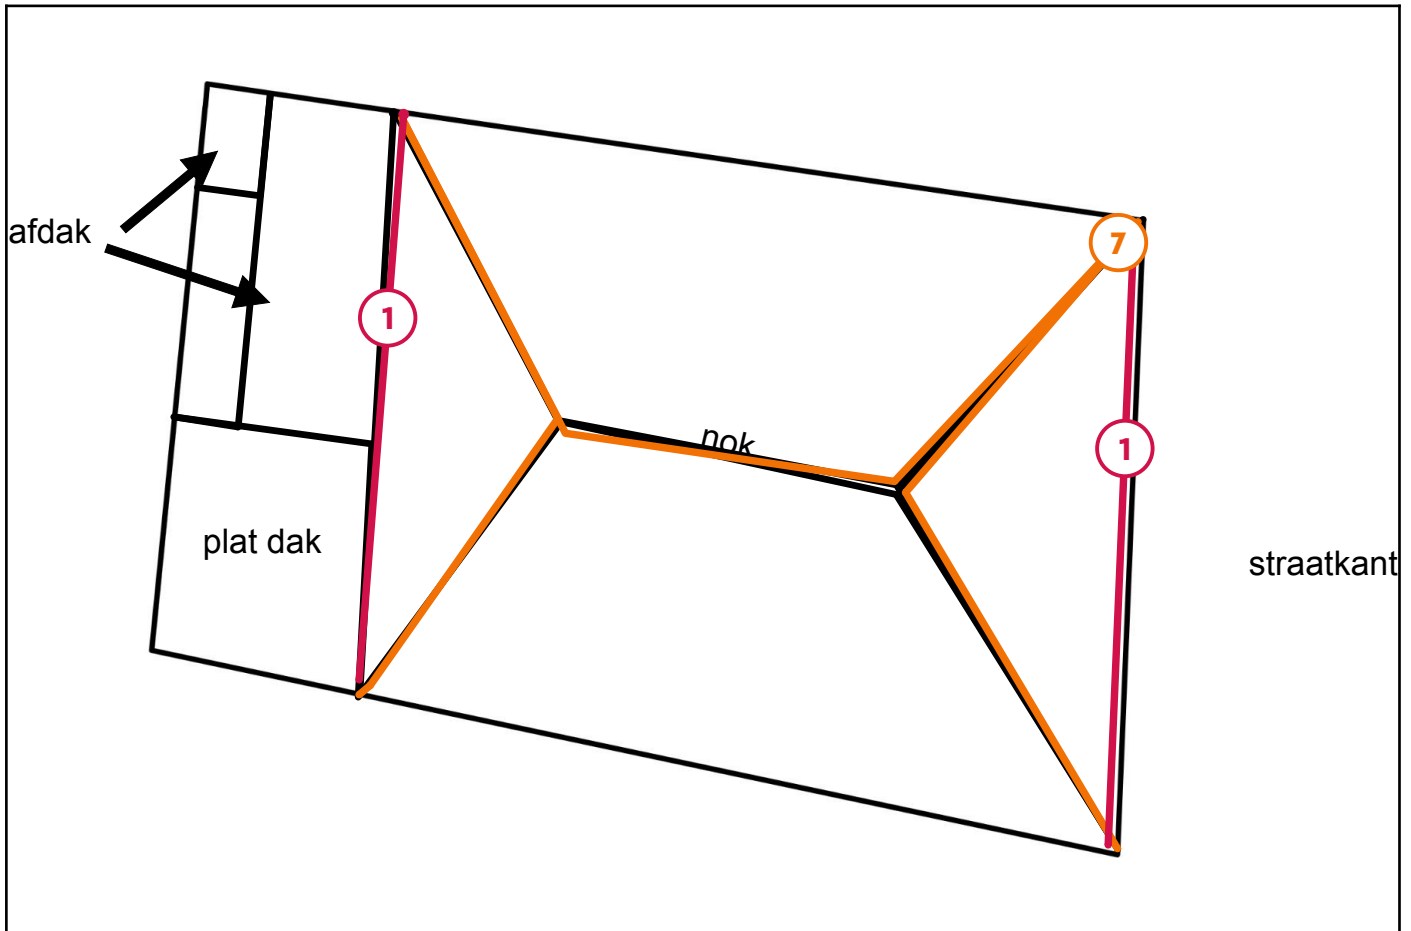
## Plan 1.14: Hoofdgebouw plan

Beschrijving	Type	Actie
1. Slib/sediment dakgoot	Asbestmateriaal	Dringend verwijderen
7. Nokpannen asbestcement	Asbestmateriaal	Verwijderen

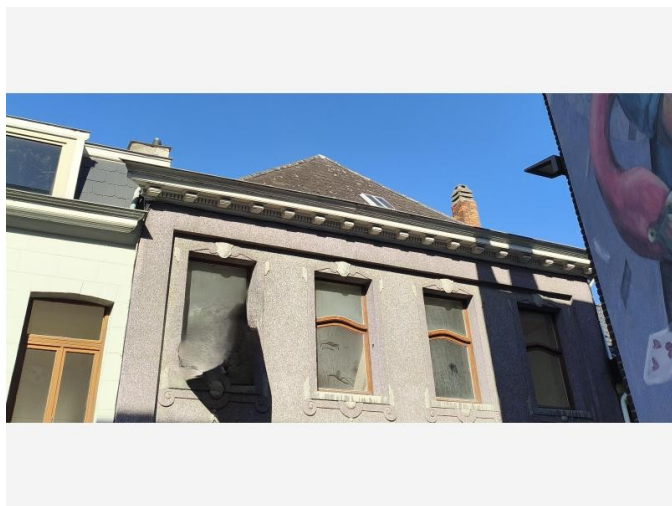
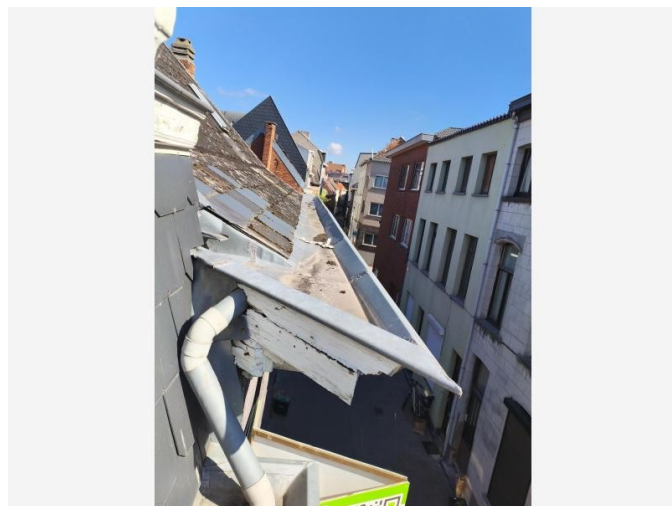
### Fiche 22: Dakgoot bevat niet asbestverdachte laag

Beschrijving	Notitie	Terug te vinden op plannen
Fiche 22: Dakgoot bevat niet asbestverdachte laag	De dakgoot werd gecontroleerd, het materiaal is niet asbest-verdacht  Het is niet duidelijk of er asbestverdachte onderlagen aanwezig zijn . Extra controle/staalname aangewezen bij renovatiewerken.	Plan 1.11: Hoofdgebouw plan
Fiche 23: CV Ketel	De CV ketel werd gecontroleerd( 2015 ) en is niet asbest verdacht geen risico bouwjaar.	Plan 1.4: Gelijkvloers woning
Fiche 24: Dakbedekking niet verdacht.	De dakbedekking wordt gecontroleerd. deze bestaat uit pvc platen met luchtkanalen en bevat geen asbest verdachte materialen.	Plan 1.16: Hoofdgebouw plan
Fiche 25: Kit ramen niet verdacht	De gebruikte siliconen kit is niet asbestverdacht	Plan 1.3: Gelijkvloers woning Plan 1.7: Eerste verdiep

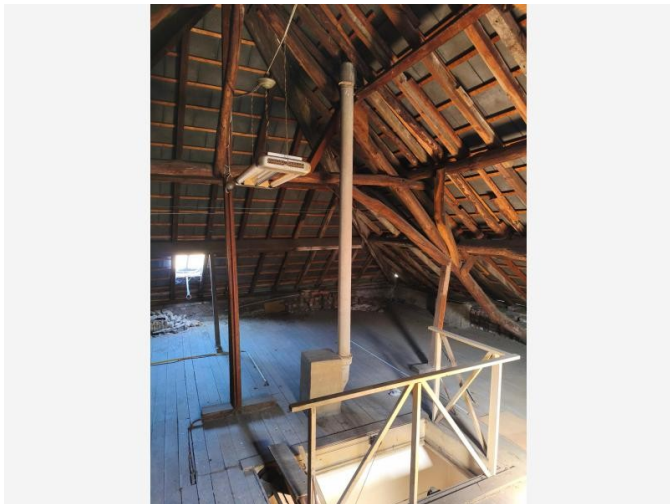
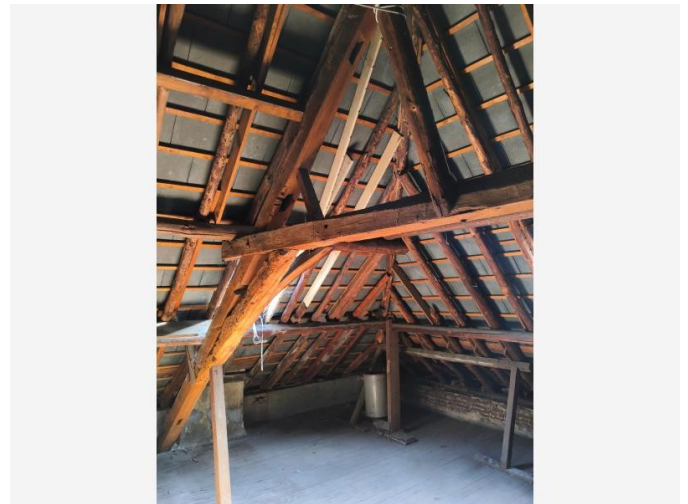
## Fiche 27: Onderdak

Beschrijving	Notitie	Terug te vinden op plannen
Fiche 26: Liftinfrastructuur (niet aanwezig)	Er is geen liftinfrastructuur aanwezig op de inspectielocatie.	-
Fiche 27: Onderdak	Er is geen te onderzoeken onderdak aanwezig op de inspectielocatie.	Plan 1.12: Hoofdgebouw plan
Fiche 28: Leidingisolatie	Er is geen asbestverdachte leidingisolatie aanwezig.	-
