Asbestinventarisatetest

Mottestraat 81, 3202 Aarschot

Attestnummer : **20260427-000012.000**

Uitgegeven op : **27.04.2026**

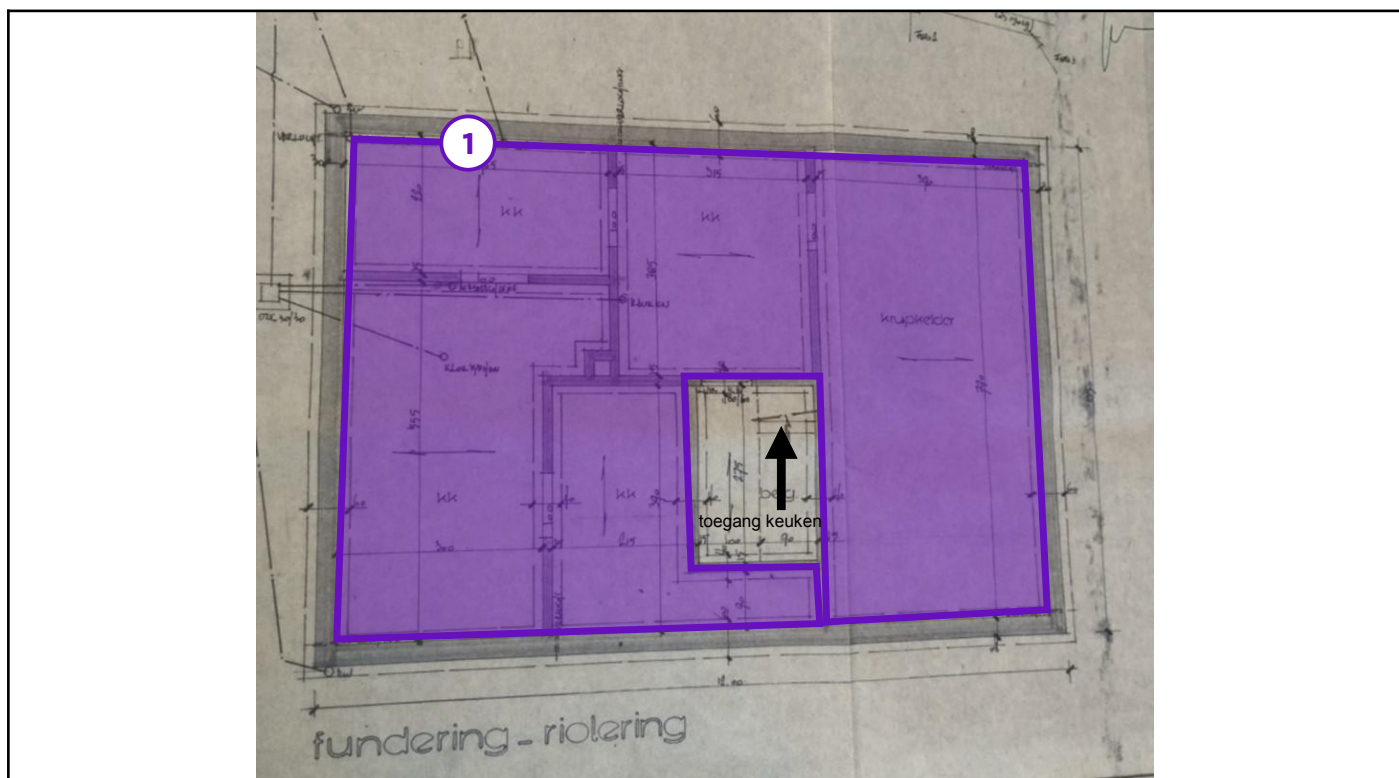
Plan 1.1: Kelder

Beschrijving	Type	Actie
1. Kruipruimte	Beperking	-

Permanente beperking

Reden: de inspectieruimte is lager dan 1,5 m

Uitleg van de asbestdeskundige: In het inspectieprotocol behoort een ruimte lager dan 1,5 m niet tot het onderzoek.

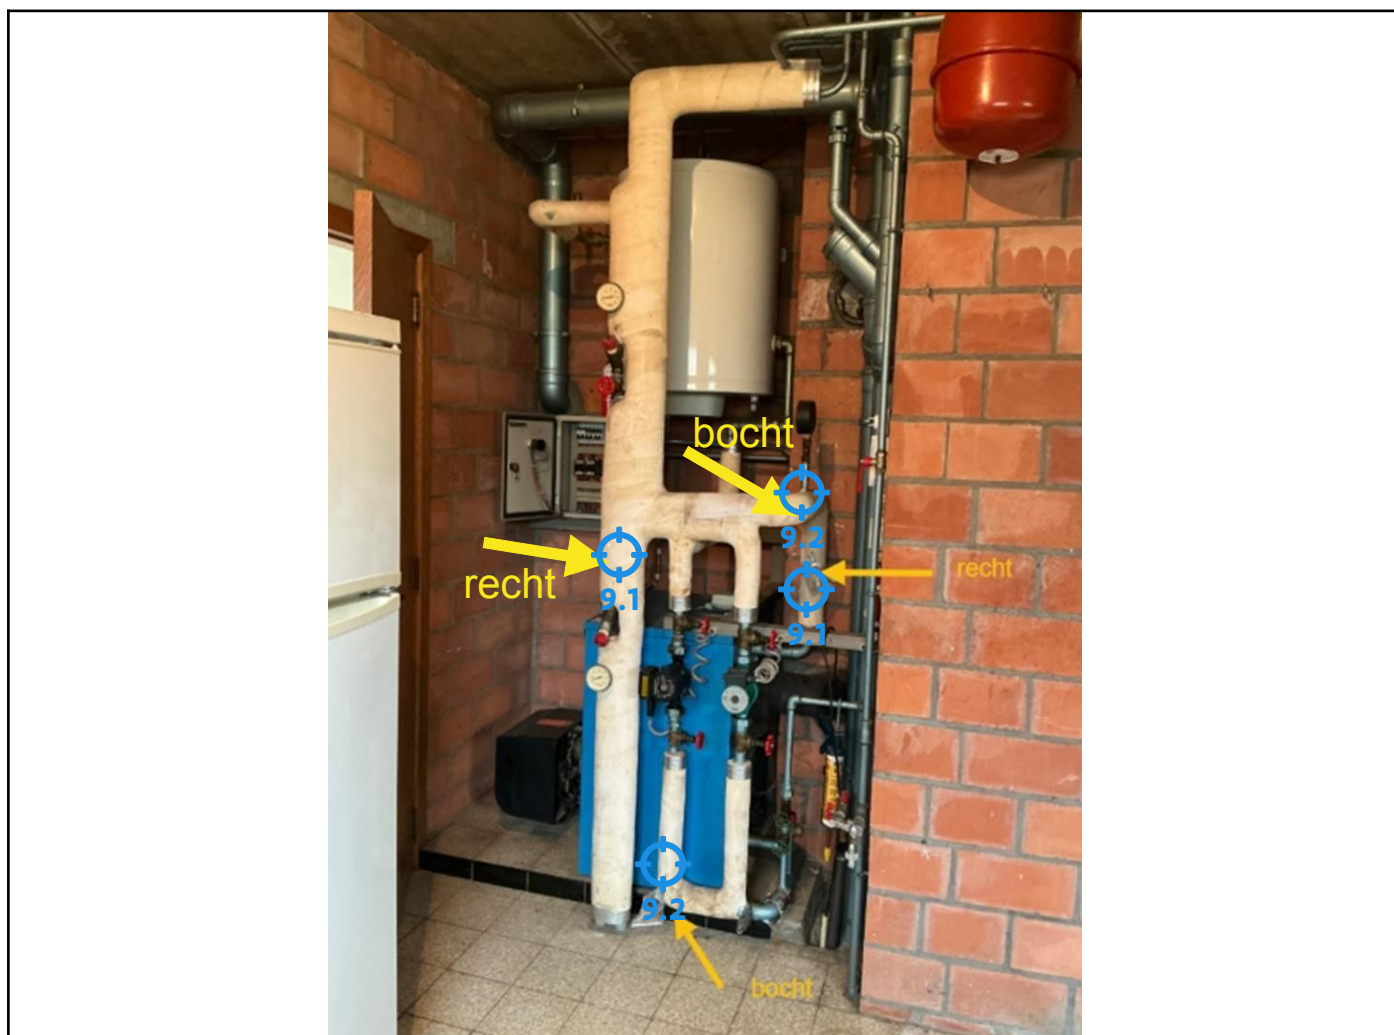
Plan 1.2: Situering leidingiso

Beschrijving	Type	Actie
9. Leidingisolatie: verdacht bocht/recht (staalname)	Geen asbest	-
9.1 Code: 3R	Mengmonster	-
9.2 Code: 4B	Mengmonster	-

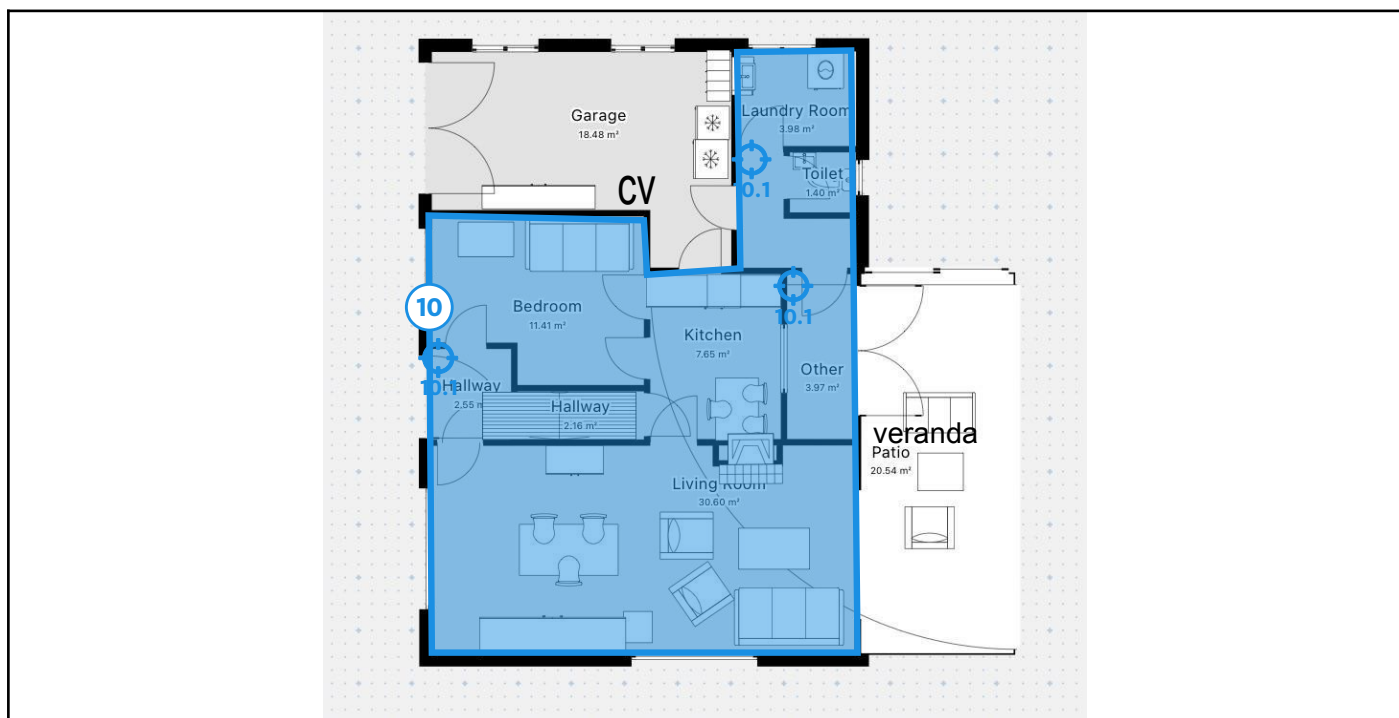
Plan 1.3: Glv

Beschrijving	Type	Actie
10. Plafondpleister gelijkvloers	Geen asbest	-
10.1 Code: 2	Mengmonster	-

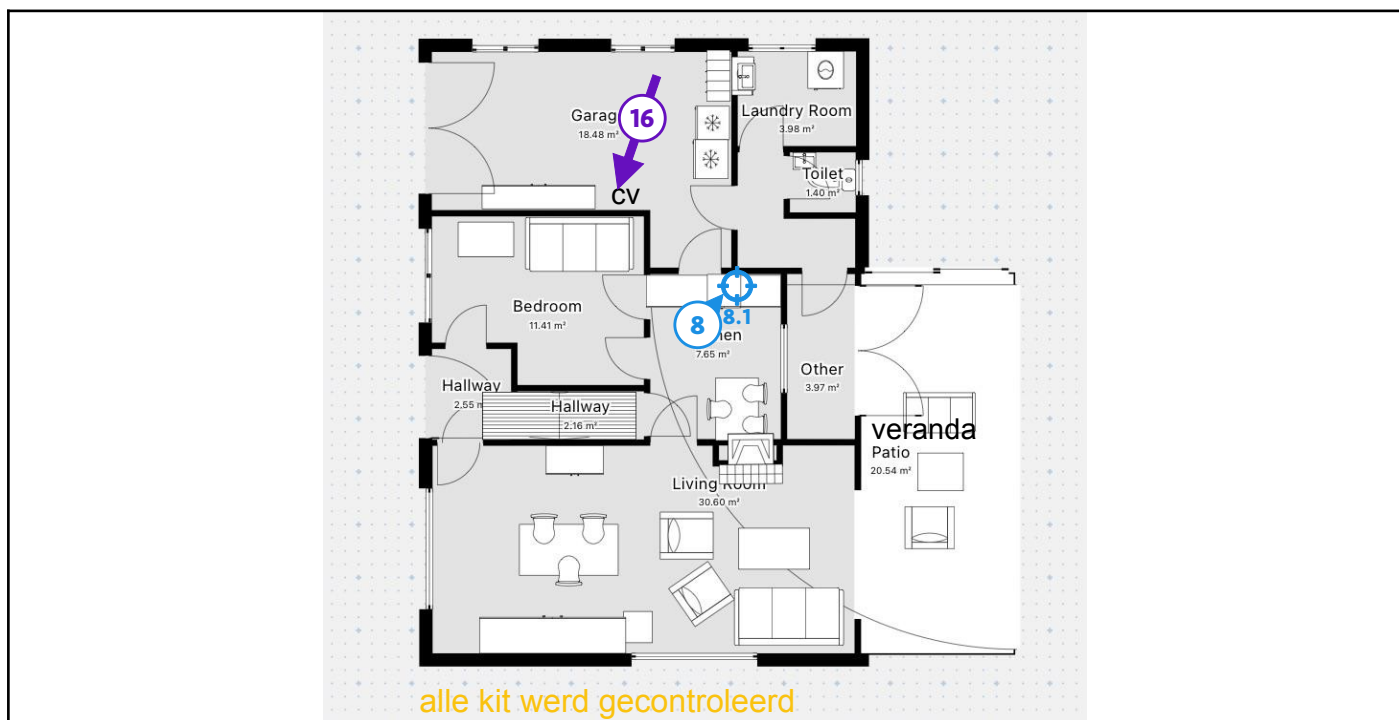
Plan 1.4: Glv

Beschrijving	Type	Actie
8. Ontdreningsplaat spoelbak (monstername)	Geen asbest	-
8.1 Code: 5	Puntmonster	-
15. Kit niet verdacht (visueel vastgesteld)	Overige ruimte of materiaal	-
16. CV Ketel Buderus Logana	Overige ruimte of materiaal	-

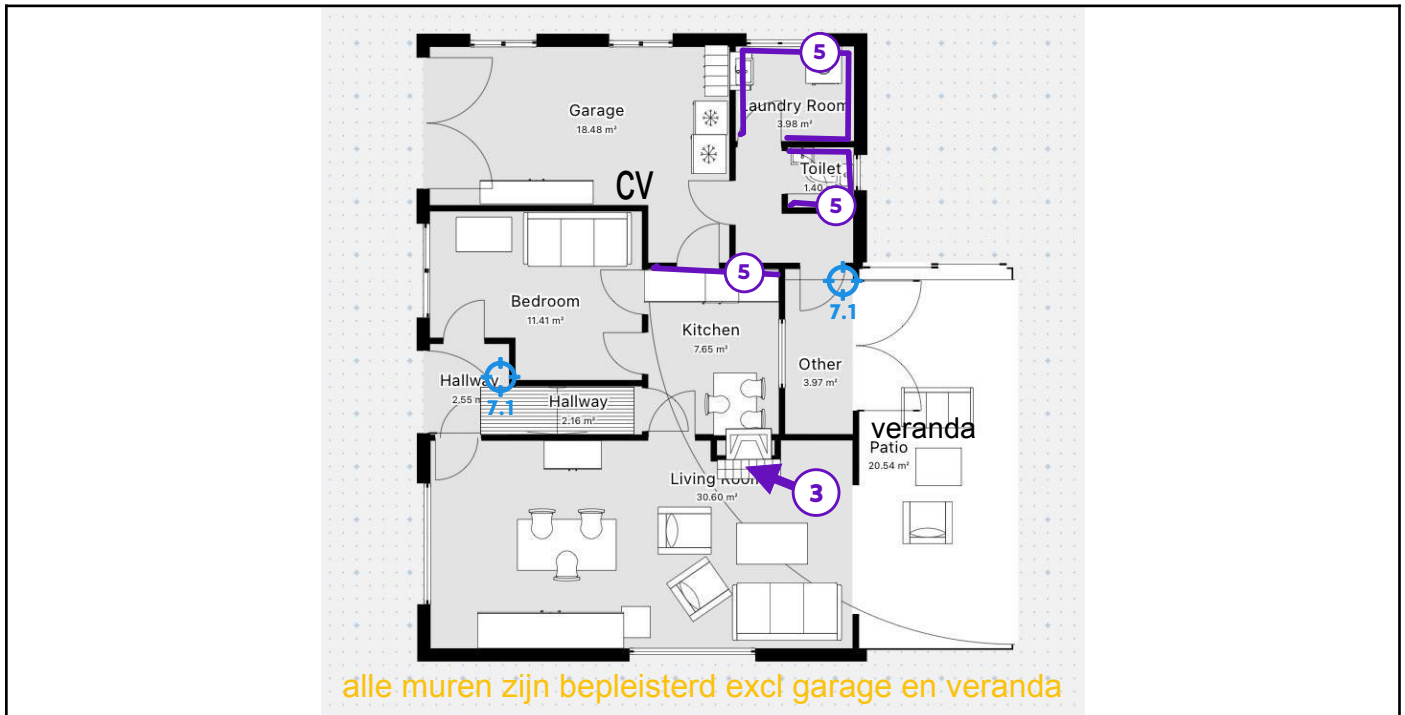
Plan 1.5: Glv

Beschrijving	Type	Actie
3. Kachelkoord woonkamer	Advies	-
5. Tegellijn niet zichtbaar	Advies	-
7. Muurpleister	Geen asbest	-
7.1 Code: 1	Mengmonster	-

De koord werd visueel herkend als een synthetische koord en is niet asbesthoudend.

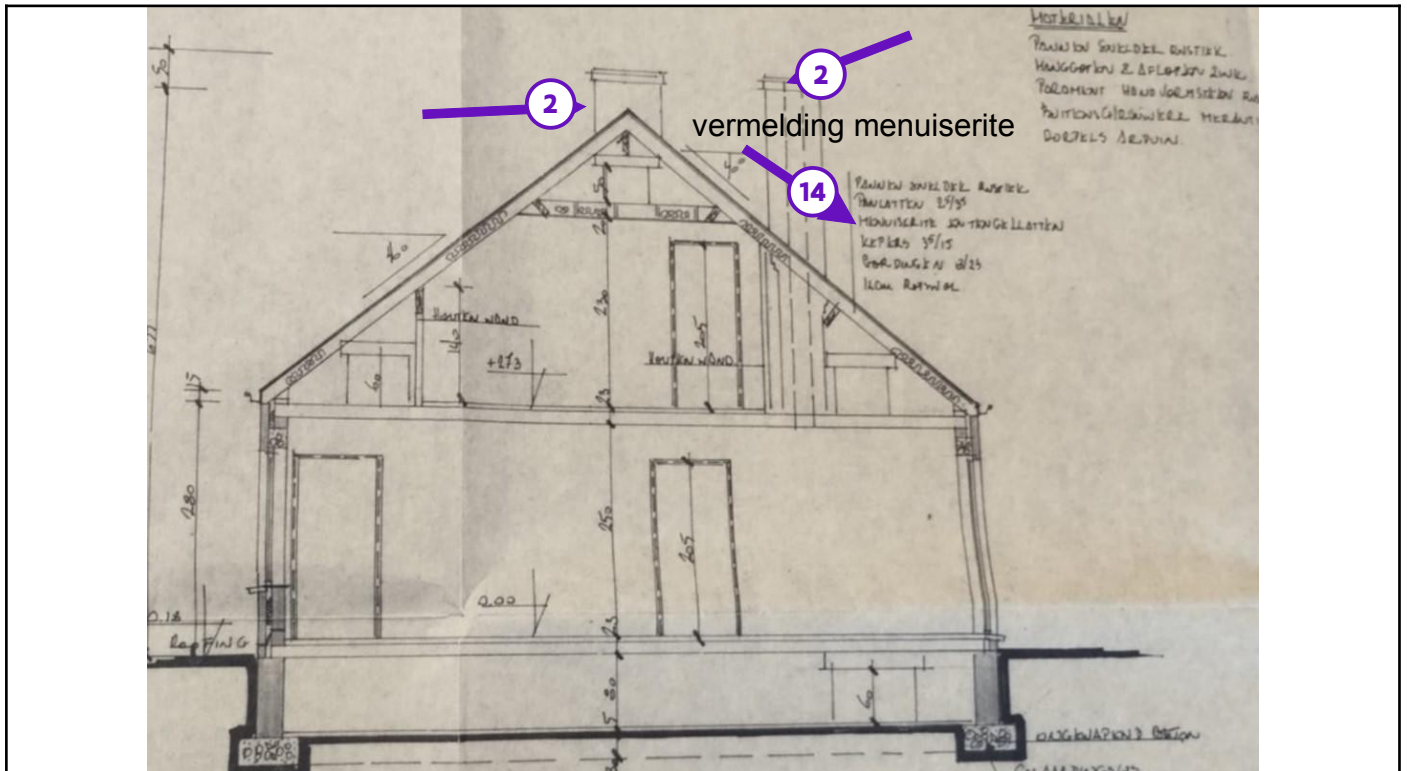
Plan 1.9: Dak

Beschrijving	Type	Actie
2. Schouwen op het dak (beperkingsfiche)	Beperking	-
14. Onderdak woning	Overige ruimte of materiaal	-

Tijdelijke beperking

Reden: Het te onderzoeken materiaal situeert zich hoger dan 3,50 m te rekenen vanaf een veilige ondergrond

Uitleg van de asbestdeskundige: Bij werken (dak of reiniging schouw) kan een stelling geplaatst worden, het is niet duidelijk of er asbestverdachte materialen aanwezig zijn in/rond de schouw.
