Asbestinventarisatetest

Huinegem 71, 1730 Asse

Attestnummer : 20250417-000020.000

Uitgegeven op : 17.04.2025

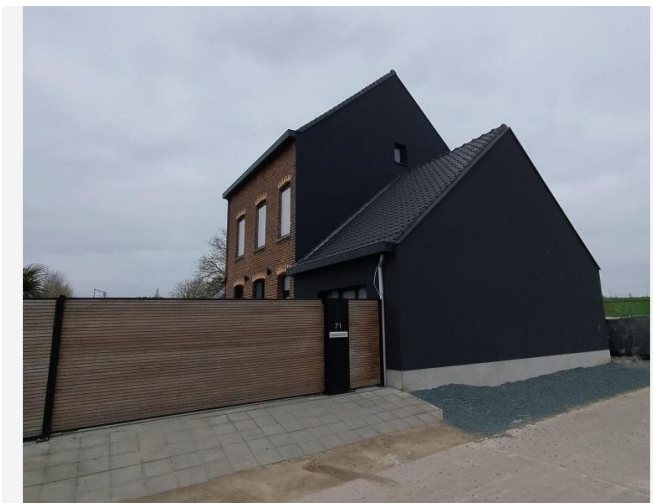
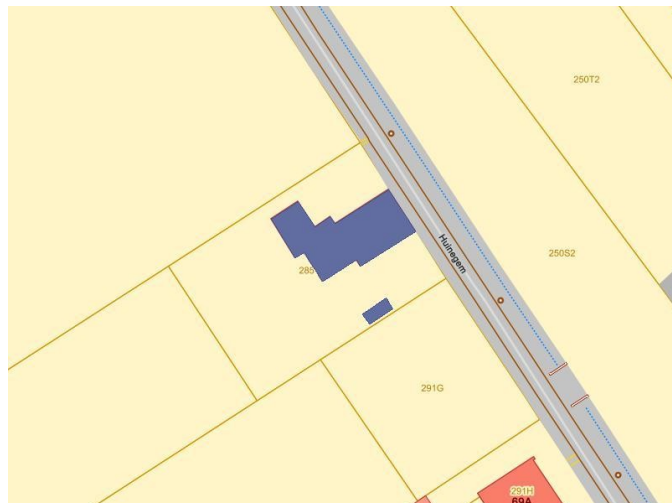
Eindconclusie:

Asbestveilig (maar mogelijk niet asbestvrij)

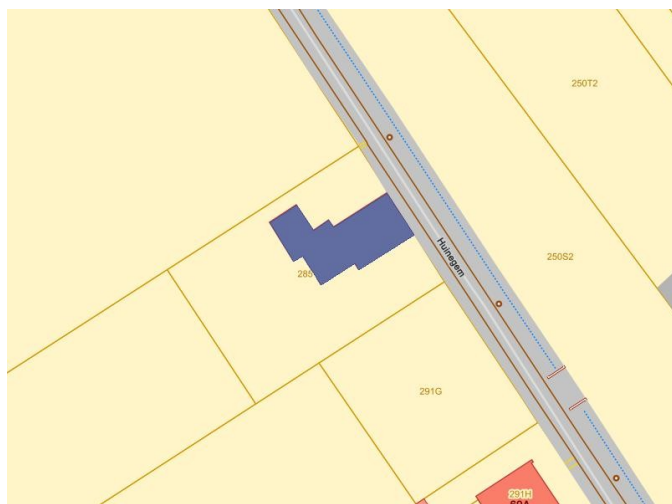
Zone 1: Woning

- 0 Asbestmaterialen
- 0 Beperkingen
- 0 Uitsluitingen
- 0 Roerende goederen
- 0 Puin, steenslag, (water)bodem
- 7 Adviezen**
- 0 Geen asbest

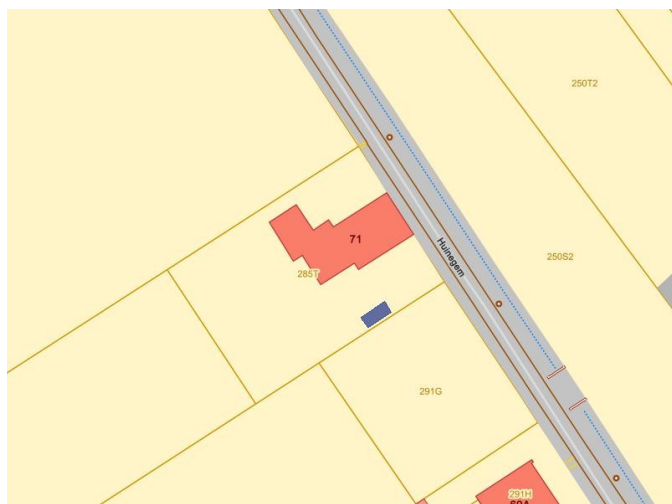
Zone 2: Poolhouse

- 0 Asbestmaterialen
- 0 Beperkingen
- 0 Uitsluitingen
- 0 Roerende goederen
- 0 Puin, steenslag, (water)bodem
- 1 Advies**
- 0 Geen asbest
