Asbestinventarisatetest

Kardinaal Cardijnlaan 3, 2830 Willebroek

Attestnummer : 20260506-000198.000

Zone 1: Hoofdgebouw

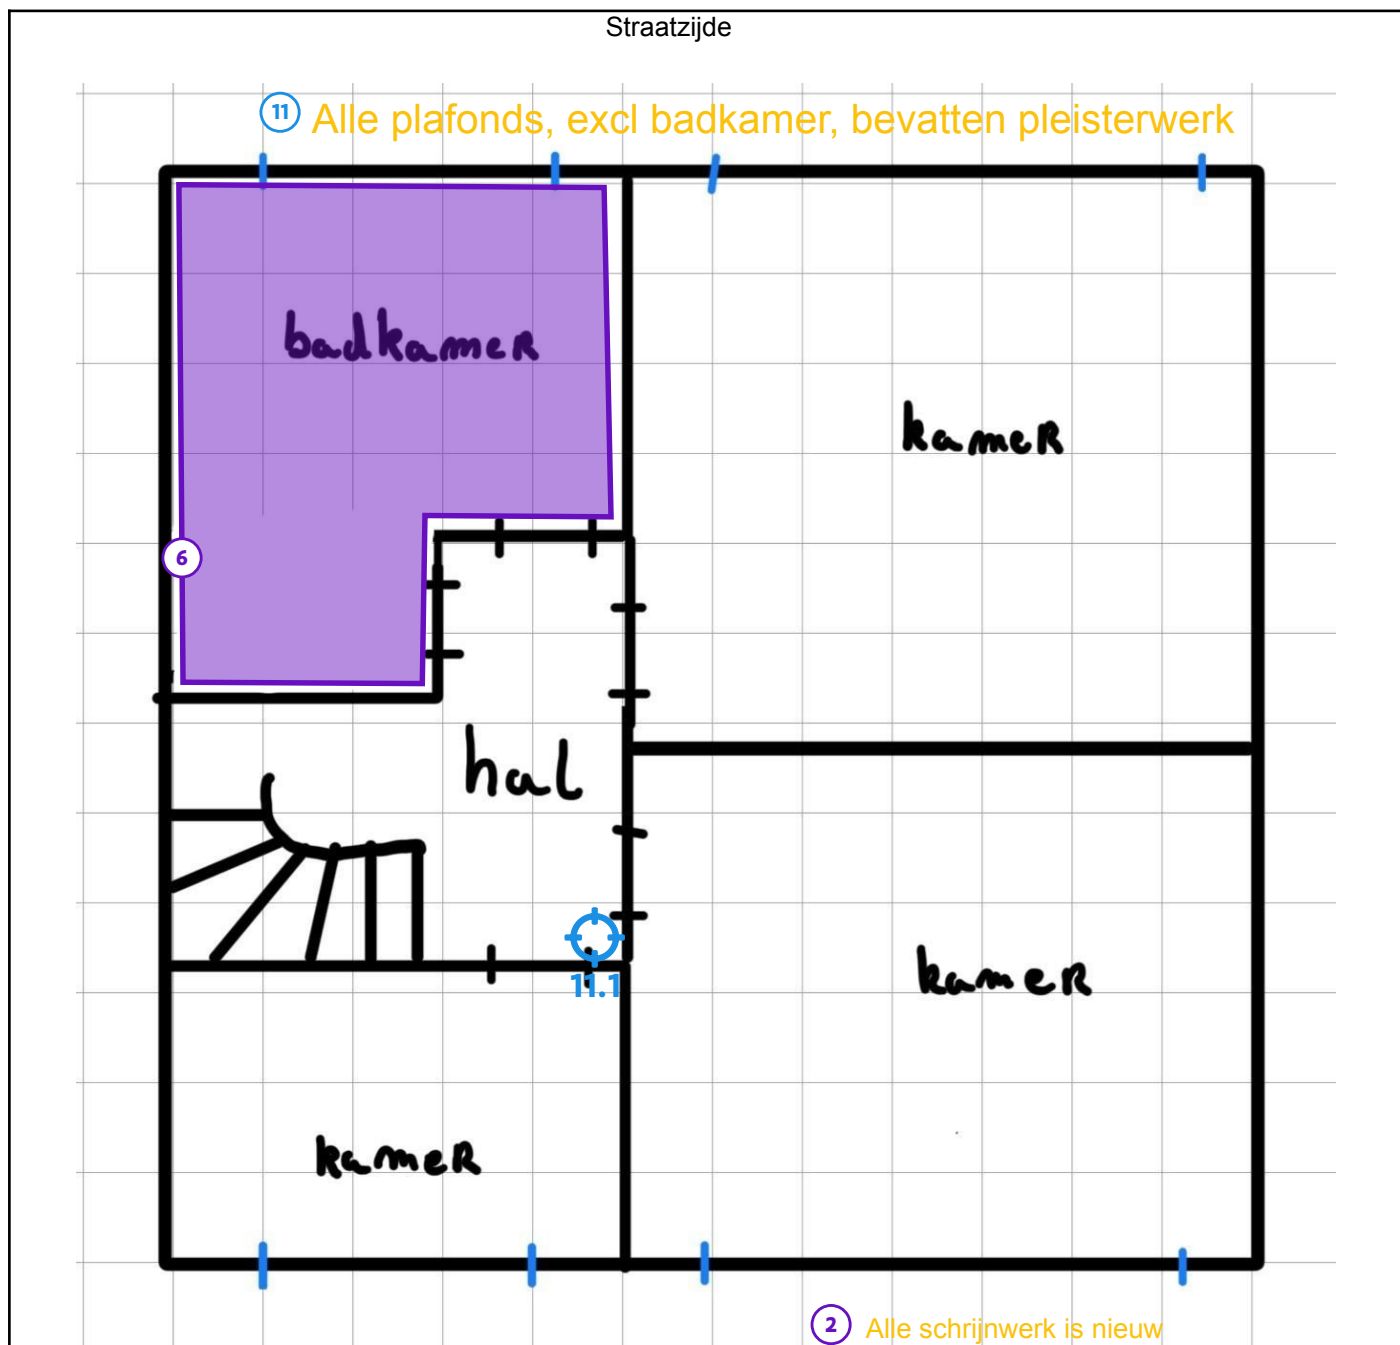
Plan 1.2: 1ste

Beschrijving	Type	Actie
2. Nieuw schrijnwerk	Advies	-
6. Ruimte achter valse plafonds	Advies	-
11. Pleisterwerk plafonds	Geen asbest	-

11.1 Code: M02	Mengmonster	-
----------------	-------------	---

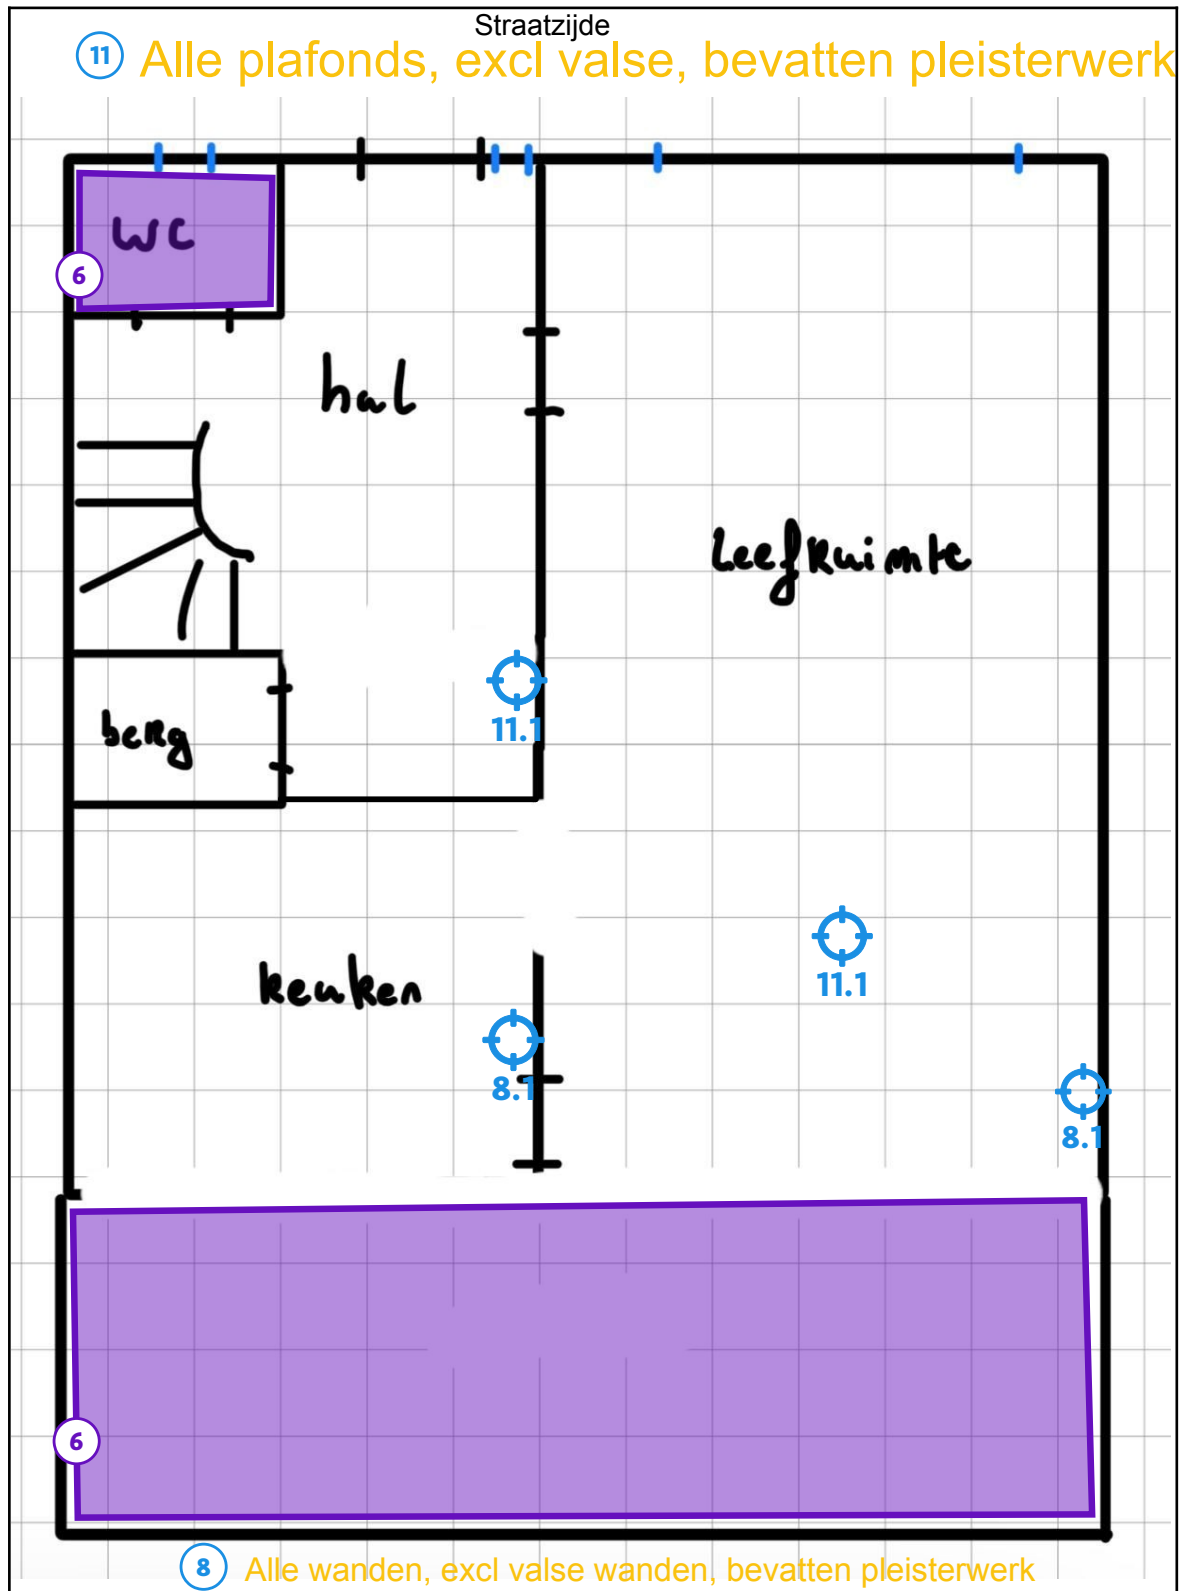
Plan 1.4: Gelijkvloers

6. Ruimte achter valse plafonds	Advies	-
8. Pleisterwerk wanden	Geen asbest	-
8.1 Code: M01	Mengmonster	-
11. Pleisterwerk plafonds	Geen asbest	-
11.1 Code: M02	Mengmonster	-

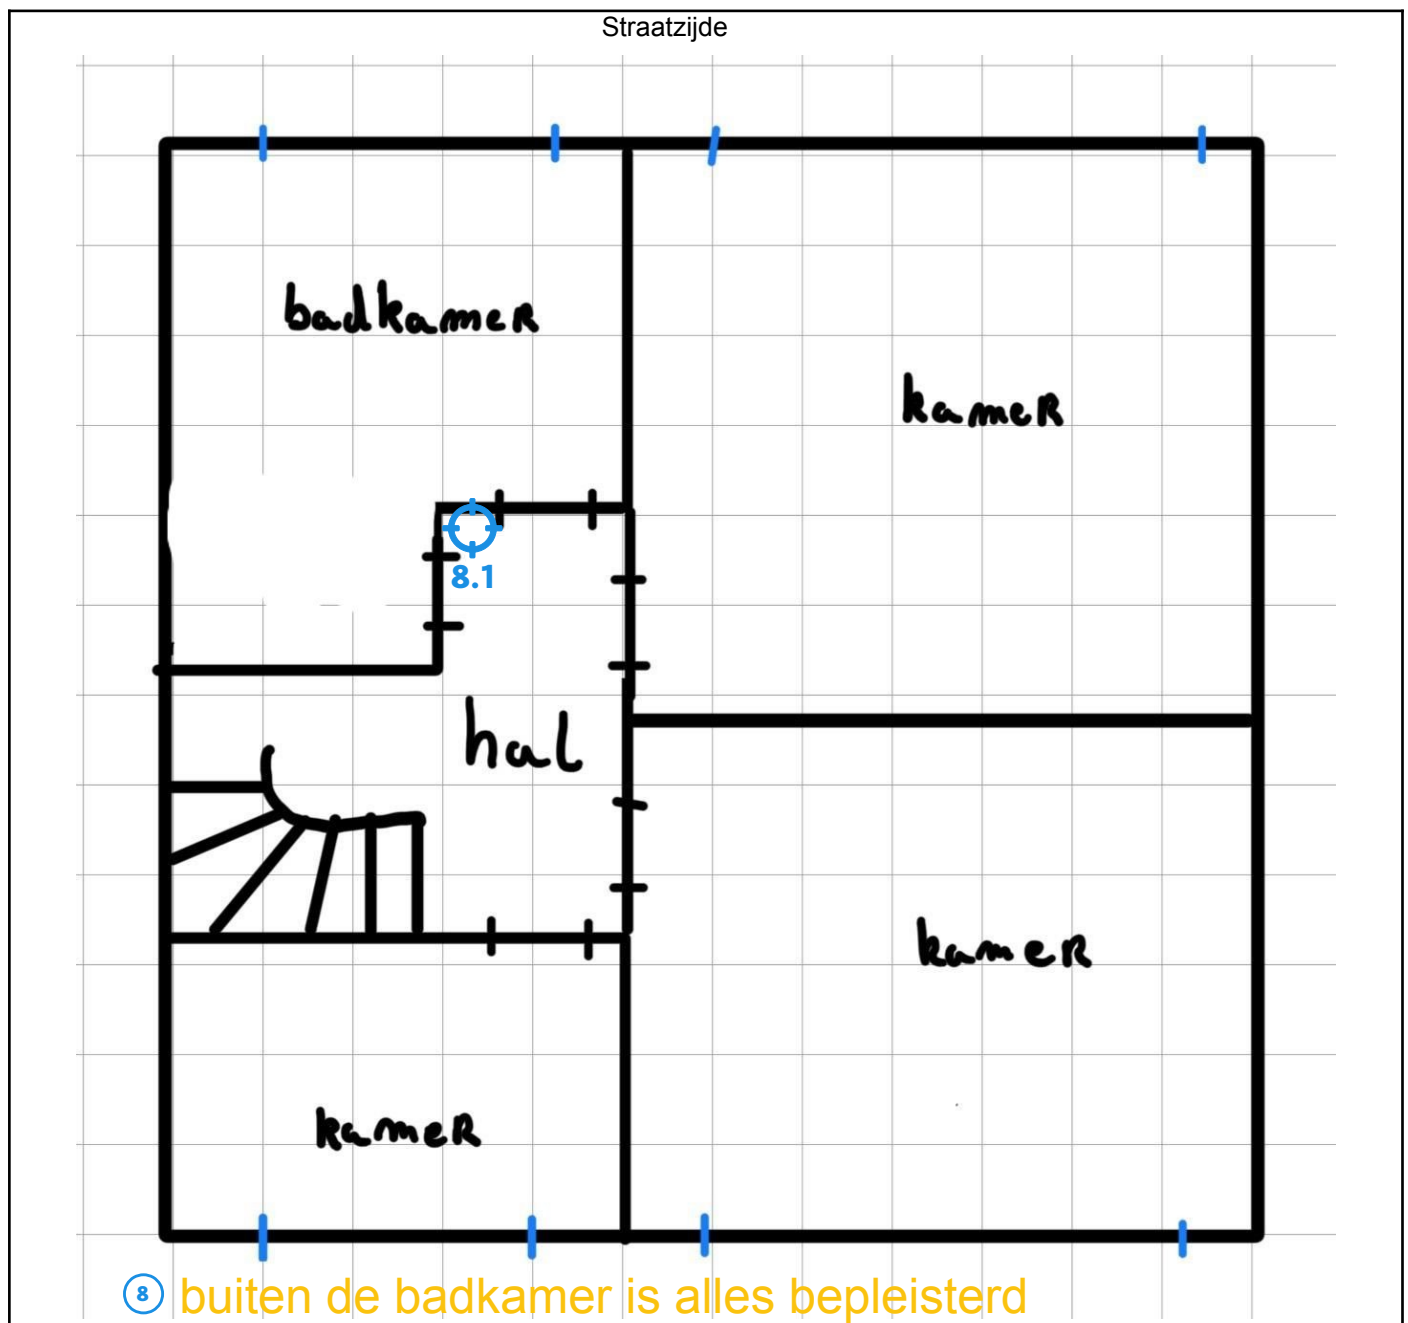
Plan 1.5: 1ste

Beschrijving	Type	Actie
8. Pleisterwerk wanden	Geen asbest	-
8.1 Code: M01	Mengmonster	-

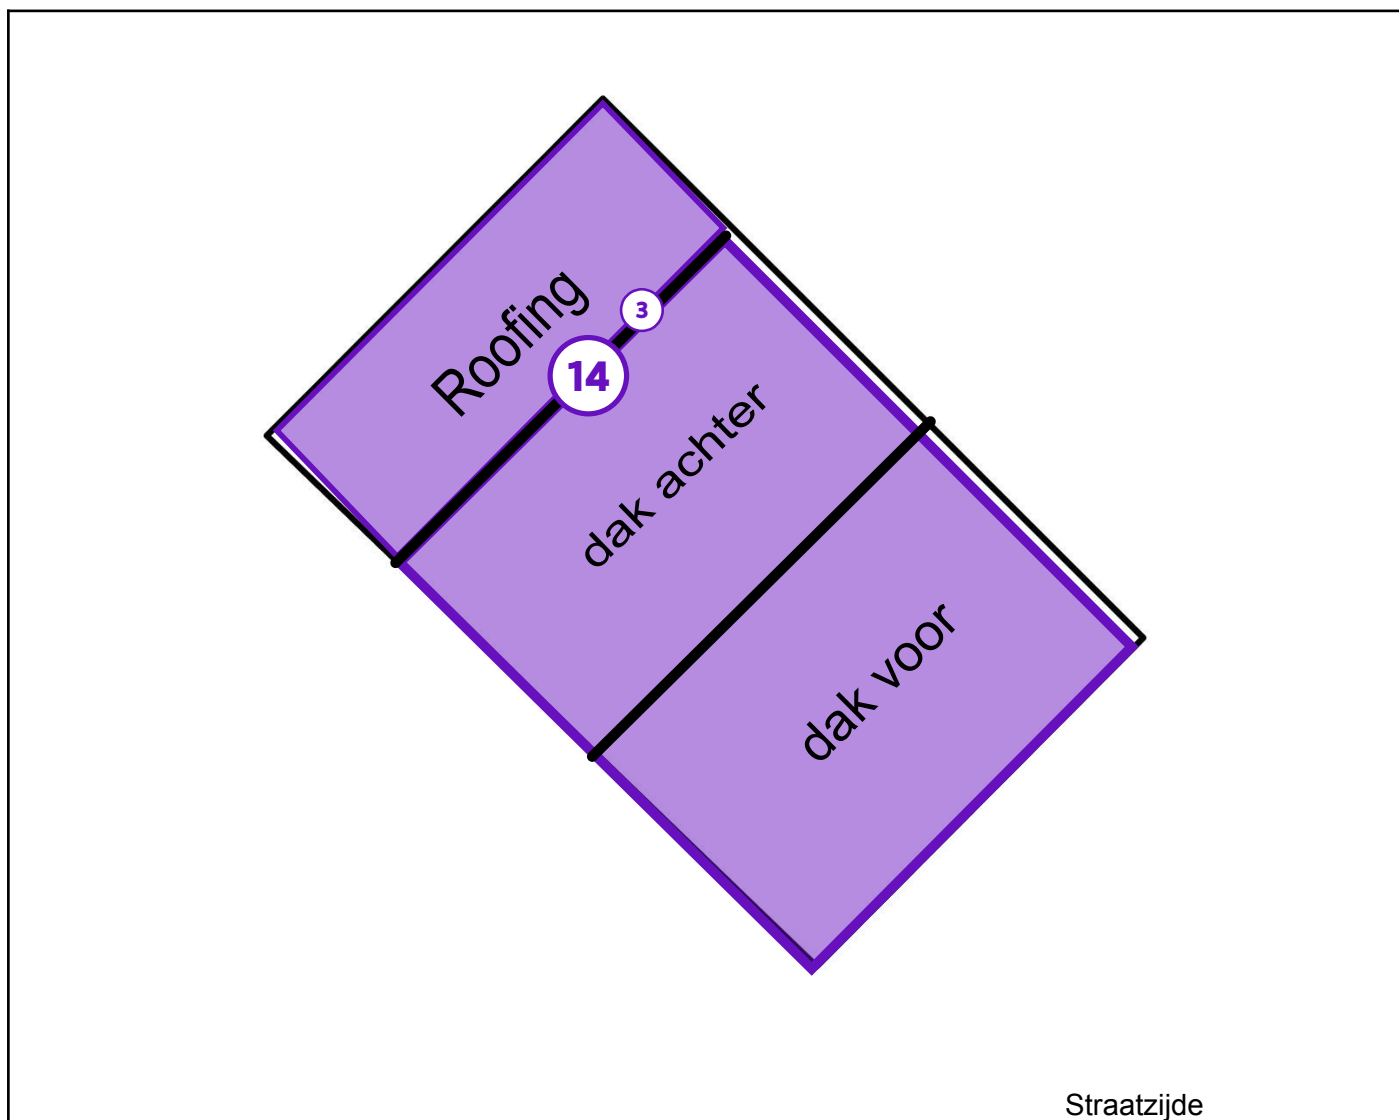
Plan 1.7: Hoofdgebouw daken

Beschrijving	Type	Actie
3. Dakbedekking plat dak- roofing	Advies	-
14. Onderdak - Niet verdacht	Overige ruimte of materiaal	-

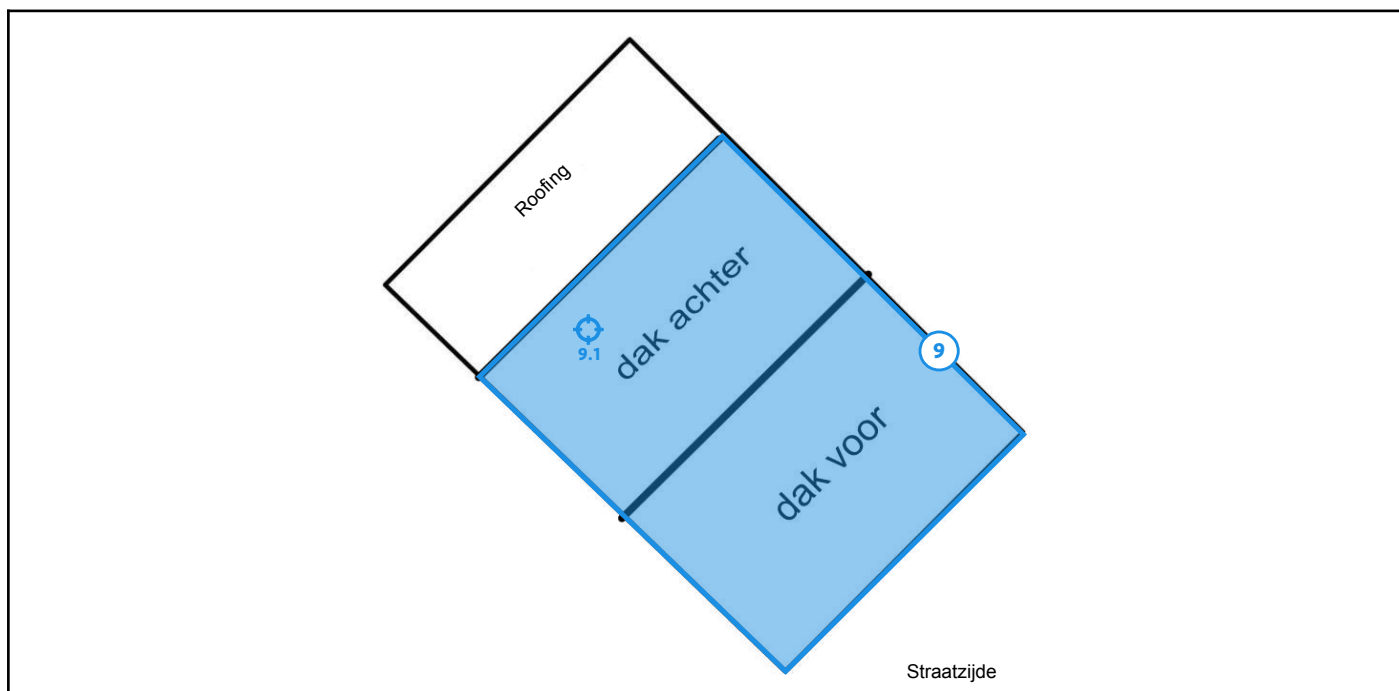
Plan 1.8: Hoofdgebouw Daken

Beschrijving	Type	Actie
9. Dakbedekking - Dakleien	Geen asbest	-
9.1 Code: M11	Puntmonster	-

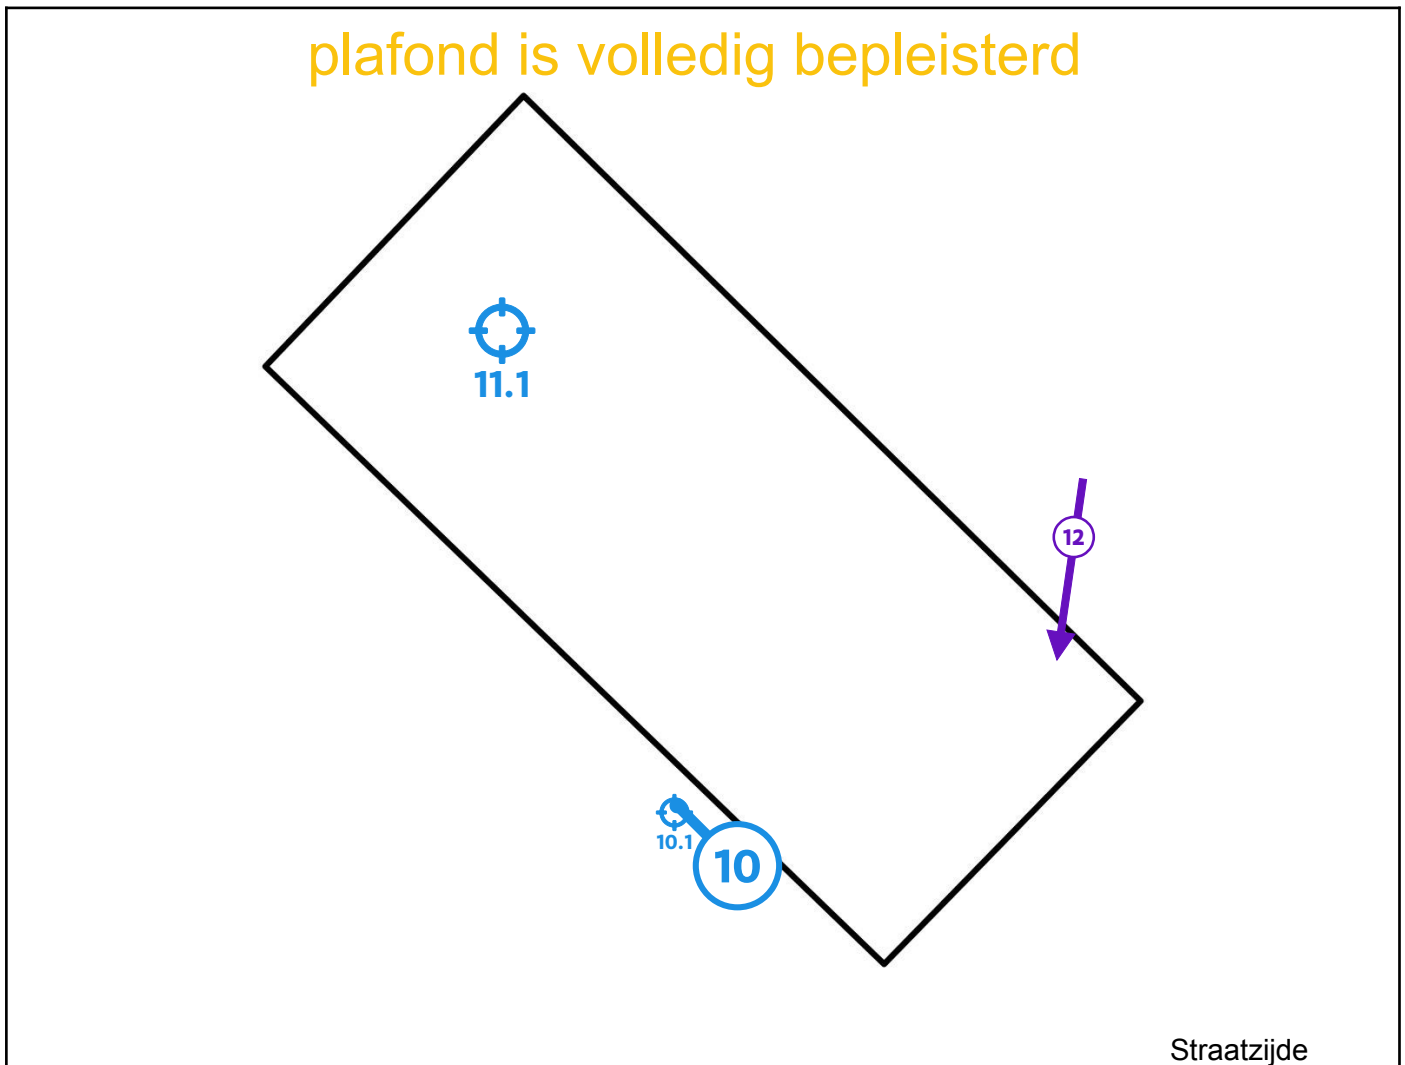
Plan 2.1: Garage

Beschrijving	Type	Actie
10. Stopsel op schrijnwerk	Geen asbest	-
10.1 Code: M08	Puntmonster	-
11. Pleisterwerk plafonds	Geen asbest	-
11.1 Code: M02	Mengmonster	-
12. Materialen van rookgaskanalen	Overige ruimte of materiaal	-

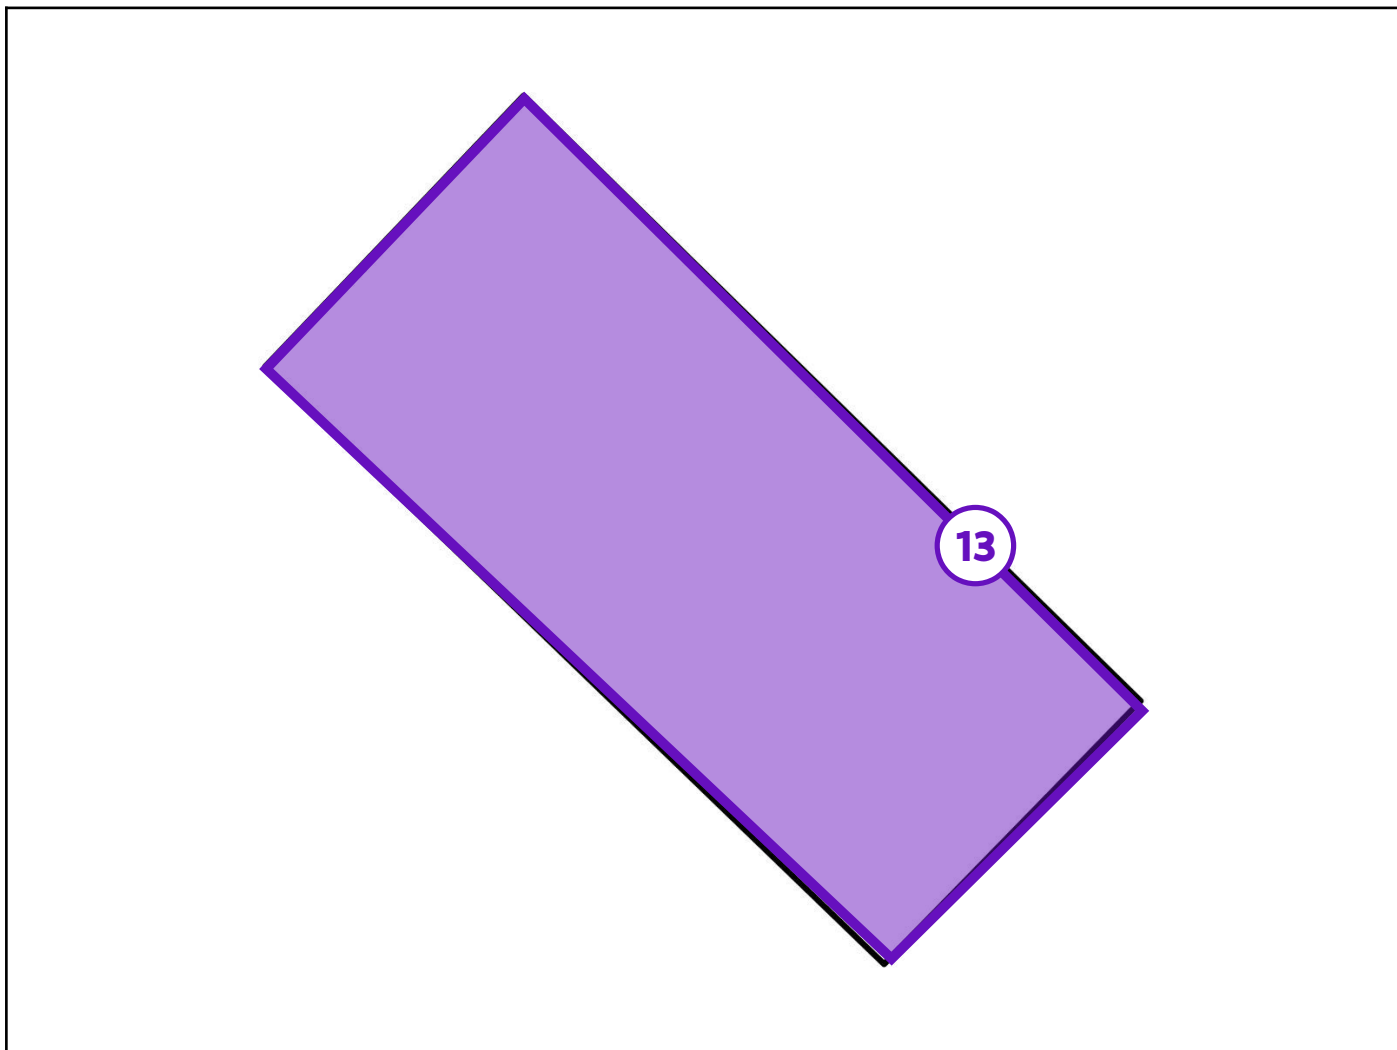
Plan 2.2: Garage dak

Beschrijving	Type	Actie
13. Dakbedekking garage - EPDM	Overige ruimte of materiaal	-

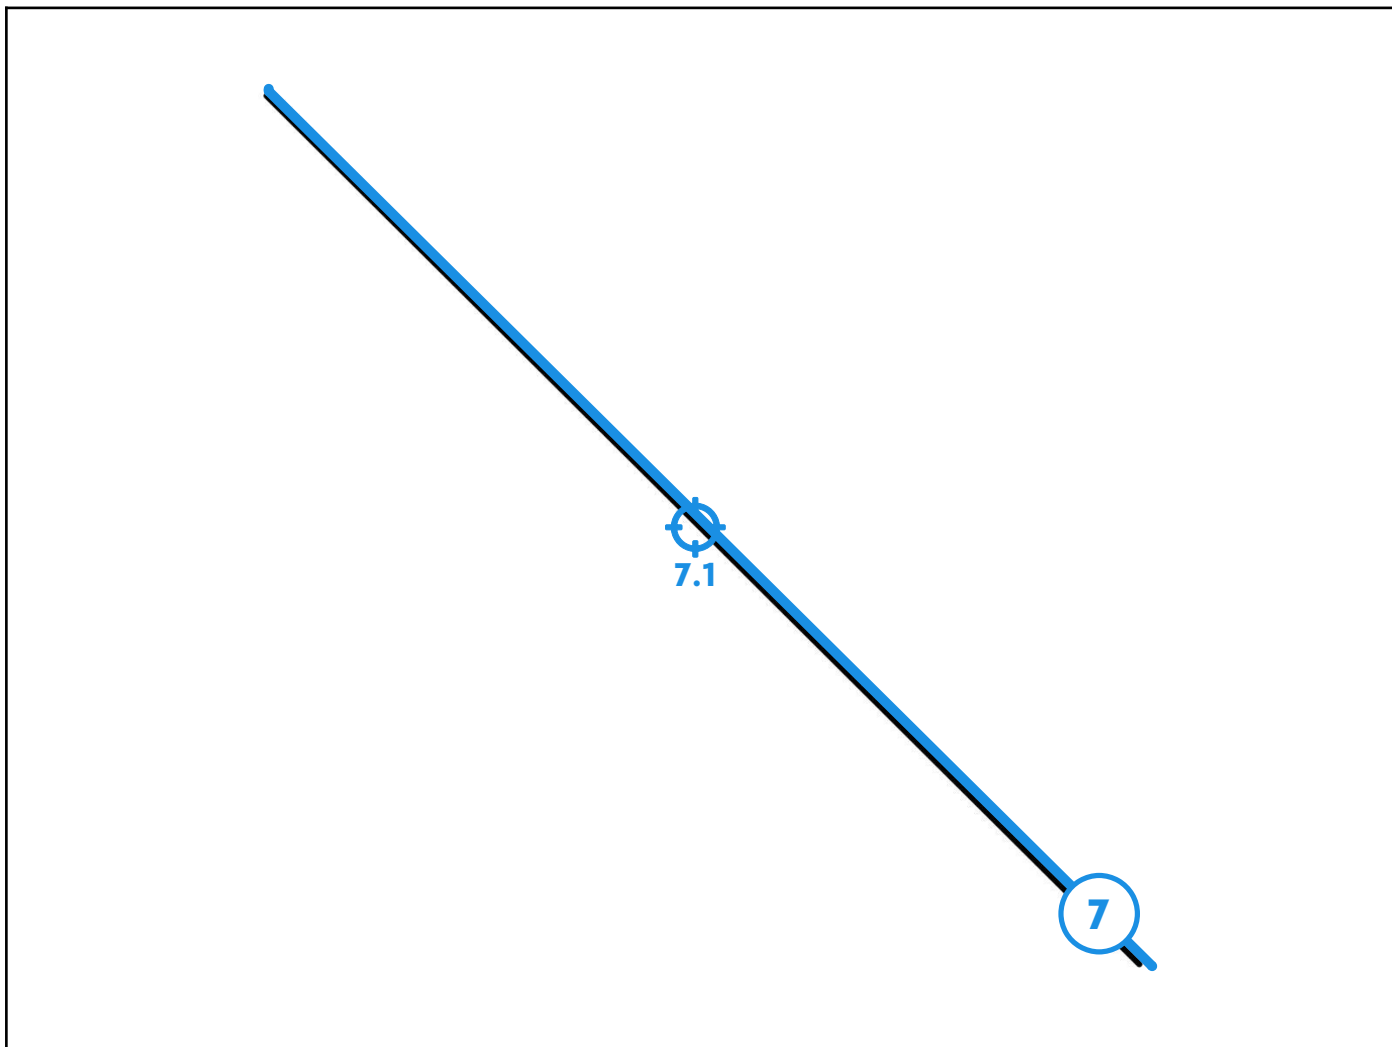
Plan 3.1: Gemeenschappelijke muur

Beschrijving	Type	Actie
7. Deksteen	Geen asbest	-
7.1 Code: M03	Puntmonster	-

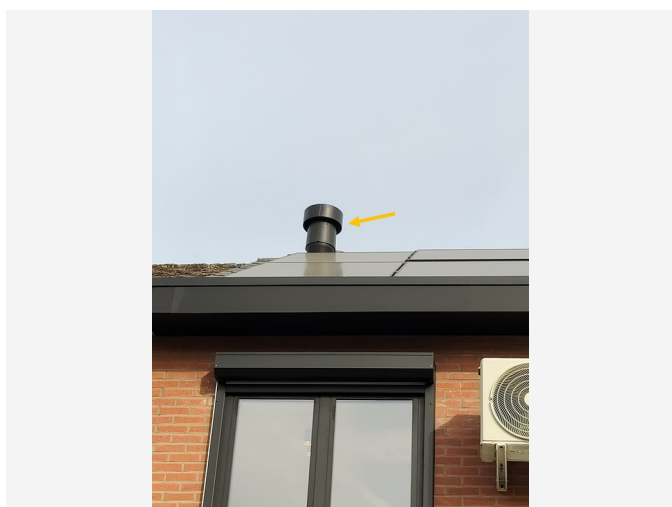
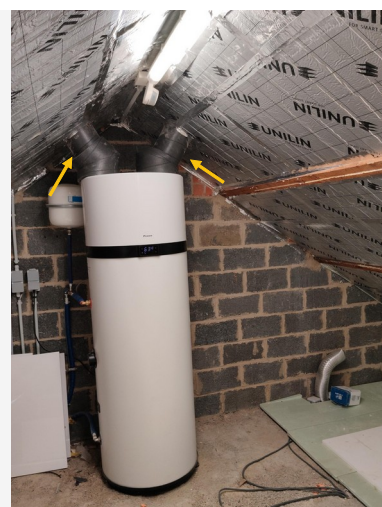
Beschrijving	Notitie	Terug te vinden op plannen
Fiche 12: Materialen van rookgaskanalen	De rookgaskanalen bestaan uit niet asbestverdacht materiaal.	Plan 2.1: Garage
Fiche 13: Dakbedekking garage - EPDM	EPDM staat voor ethyleen-propyleen-dieenmonomeer. Deze combinatie zorgt ervoor de EPDM een heel flexibel, waterdicht en elastisch dak rubber is dat geen asbest bevat. Mogelijk zijn er onderliggende asbestverdachte lagen die niet waarneembaar waren op moment van de inspectie. Bij renovatie- of sloopwerken dient er eerst te worden gekeken of er onderliggende asbestverdacht lagen aanwezig zijn. Tevens dient er een staalname te gebeuren per verdacht laag.	Plan 2.2: Garage dak
Fiche 14: Onderdak - Niet verdacht	Tijdens de inspectie kon het onderdak worden geïnspecteerd en werd er vastgesteld dat dit niet bestaat uit asbestverdacht materiaal. Het onderdak bestaat uit houten latten. Bij de renovatiewerken werd hier isolatie tegen geplaatst.	Plan 1.7: Hoofdgebouw daken

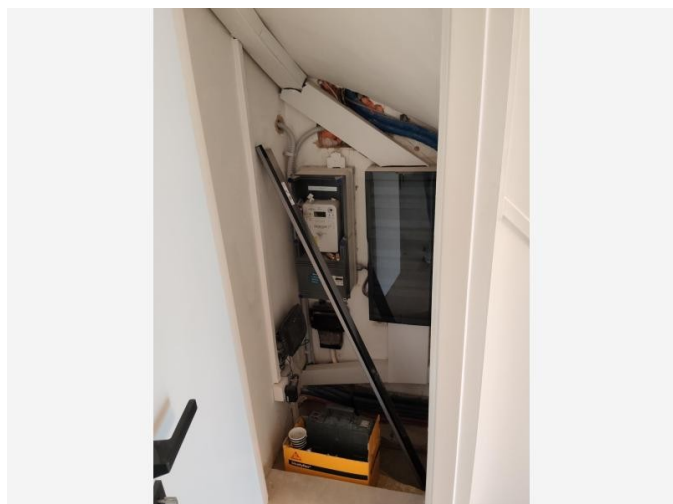
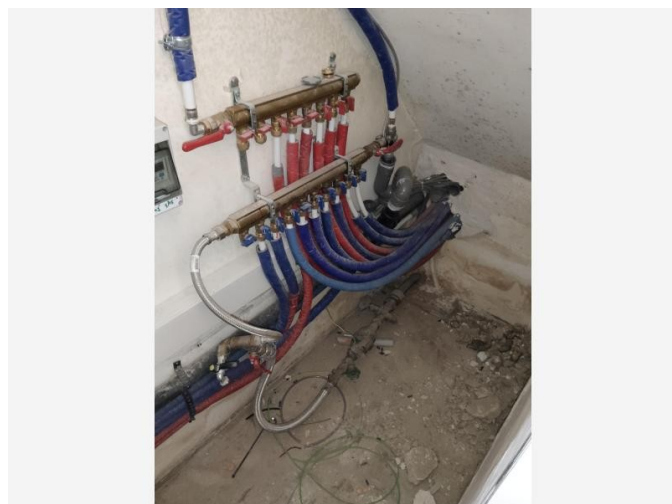
Beschrijving	Notitie	Terug te vinden op plannen
Fiche 15: Leidingisolatie (niet aanwezig)	Leidingisolatie niet aanwezig in het inspectiegebied	-
Fiche 16: Liftinfrastructuur	-	-
Fiche 17: Stookketel (niet aanwezig)	stookketel (niet aanwezig) in het inspectie gebied.	-
