Verslag huishoudelijke elektrische installatie op laagspanning en zeer lage spanning

Referentie: **008-20261007-01**	Datum controle: **07/10/2026**
Keurder: **008**

Eigenaar:	**Onbekend**	EAN-code:	**541449400000341661**
Adres installatie:	**Fabiolalaan 7, 3290 - Diest**	Nummer teller(s):	**1SAG3100677038**
		Distributienetbeheerder installatie:	**Fluvius**

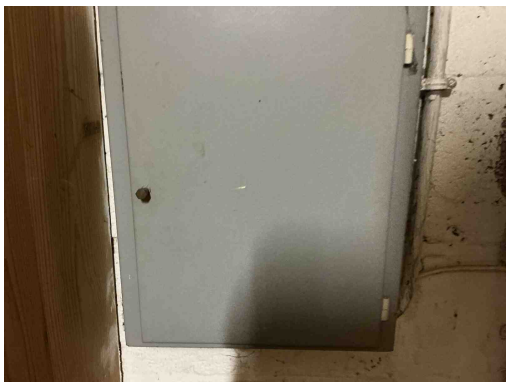
Inbreuk(en):

B17 - De voedingsspanning is niet op elk bord vermeld (Boek 1: 3.1.3.3).
Opmerking: Oa bord 1

B06 - Het elektrisch verdeelbord heeft niet de minimale beschermingsgraad IPXX-B in een gewone ruimte (Boek 1: 4.2.2.3).
Opmerking: Oa bord 1

D08 - De nodige markeringen op de beveiligingstoestellen ontbreken of zijn onleesbaar (Boek 1: 5.3.5.5).
Opmerking: Oa bord 1

B04 - De aanduiding van de kringen, klemmen en/of schakelapparatuur ontbreekt, is onjuist of is onvolledig (Boek 1: 3.1.3.1/5.1.6.1).
Opmerking: Oa bord 1

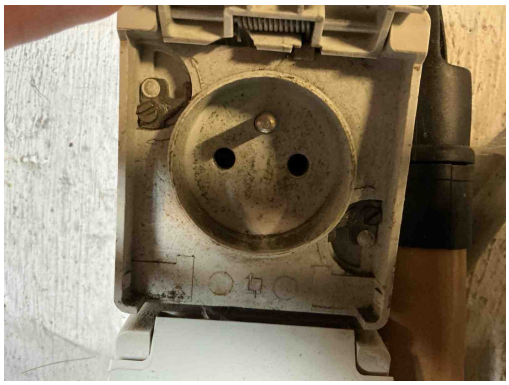
Inbreuk(en):

T11 - De contactdozen waarvan de toegekende stroomsterkte maximaal 16A en de toegekende spanning maximaal 250V bedraagt en niet bedoeld zijn voor de voeding van een of meerdere verbruikstoestellen voor een specifiek doel en niet geplaatst zijn in of op schakel- en verdeelborden, beschikken niet of IPXX-D (incl. gemeenschappelijke delen residentieel geheel) (Boek 1: 4.2.2.3/5.3.5.2).
Opmerking: Oa garage

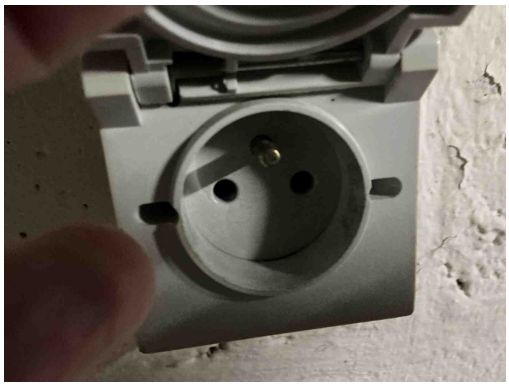
Inbreuk(en):

T11 - De contactdozen waarvan de toegekende stroomsterkte maximaal 16A en de toegekende spanning maximaal 250V bedraagt en niet bedoeld zijn voor de voeding van een of meerdere verbruikstoestellen voor een specifiek doel en niet geplaatst zijn in of op schakel- en verdeelborden, beschikken niet of IPXX-D (incl. gemeenschappelijke delen residentieel geheel) (Boek 1: 4.2.2.3/5.3.5.2).
Opmerking: Oa garage

T09 - Bepaalde contactdozen en/of schakelaars zijn beschadigd (Boek 1: 1.4.1.3).
Opmerking: Oa garage

T21c - Het elektrisch materieel is niet geplaatst volgens de voorschriften van de fabrikant/ regels van goed vakmanschap. (Boek 1: 1.4.1.3) Oa armatuur niet degelijk bevestigd. Zie plaatsingsfiche fabrikant.
Opmerking: Oa slaapkamer 1,

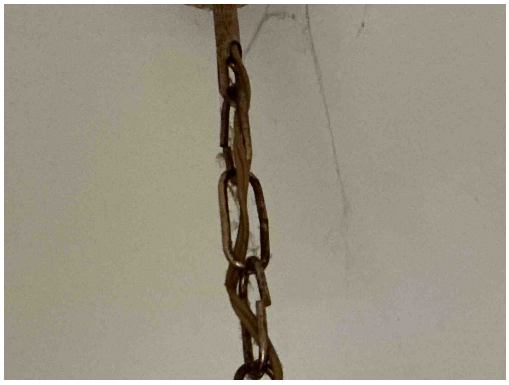
Inbreuk(en):

C27 - Het gebruik van geleiders van het type VTLmB (côte-à-côte) is niet toegestaan (Boek 1: 1.4.2.1).
Opmerking: Oa traphal
