Verslag huishoudelijke elektrische installatie op laagspanning en zeer lage spanning

Referentie: **008-20261023-04**	Datum controle: **23/10/2026**
Keurder: **008**

Eigenaar:	**Van hemelen**	EAN-code:	**541448820061479478**
Adres installatie:	**Langestraat 43, 3271 - Scherpenheuvel-Zichem**	Nummer teller(s):	**1SAG1200248957**
		Distributienetbeheerder installatie:	**Fluvius**
Datum uitvoering installatie:	☑ Vóór 01/10/1981 ☐ Tussen 01/10/1981 en 01/06/2020 ☐ Vanaf 01/06/2020		
Type:	☑ Wooneenheid ☐ Niet-huishoudelijk ☐ PV ☐ Batterij ☐ Laadpaal

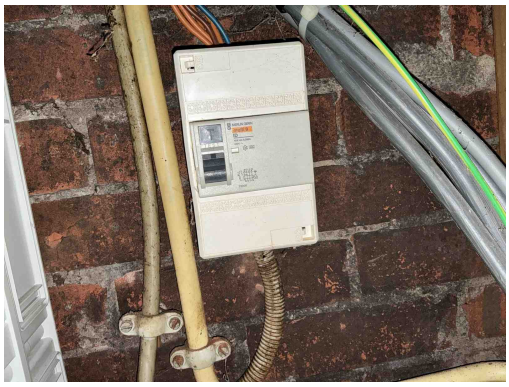
B29 - Het elektrisch verdeelbord in een huishoudelijke ruimte is niet voorzien van een deur (Boek1: 5.3.5.1).
Opmerking: Oa bord 1, bord ketel

B17 - De voedingsspanning is niet op elk bord vermeld (Boek 1: 3.1.3.3).
Opmerking: Oa algemeen,

B30 - De houder van de beveiliging in een huishoudelijke ruimte is niet voorzien van aangepaste kalibreerelementen (Boek1: 5.3.5.5).
Opmerking: Oa bord 1, bord ketel

D08 - De nodige markeringen op de beveiligingstoestellen ontbreken of zijn onleesbaar (Boek 1: 5.3.5.5).
Opmerking: Oa bord 2, bord ketel

B06 - Het elektrisch verdeelbord heeft niet de minimale beschermingsgraad IPXX-B in een gewone ruimte (Boek 1: 4.2.2.3).
Opmerking: Oa bord 1, bord ketel

D18 - De ondergeschikte differentieelstroominrichting van max. 30 mA bevindt zich niet onmiddellijk stroomafwaarts van de hoofddifferentieelstroominrichting (incl. gemeenschappelijke delen residentieel geheel) (Boek 1: 4.2.4.3).
Opmerking: Oa bord ketel bevind zich in de badkamer en deze is niet geplaatst achter een differentieel van 30mA

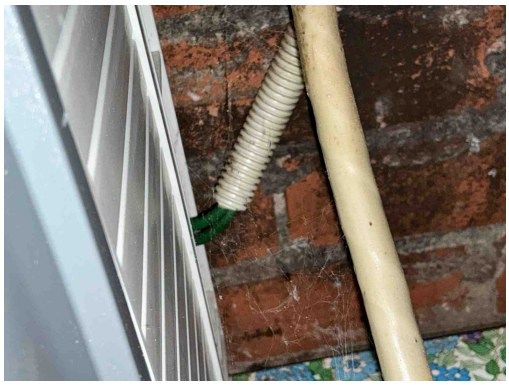
B29 - Het elektrisch verdeelbord in een huishoudelijke ruimte is niet voorzien van een deur (Boek1: 5.3.5.1).
Opmerking: Oa bord 1, bord ketel

B17 - De voedingsspanning is niet op elk bord vermeld (Boek 1: 3.1.3.3).
Opmerking: Oa algemeen,

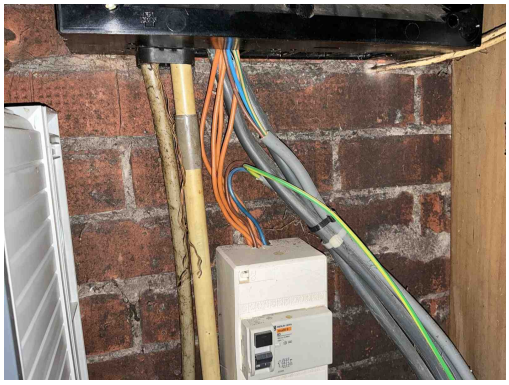
C21 - Het gebruik van geleiders van het type VOB, zonder bijkomende afscherming is niet toegestaan (Boek 1: 5.2.9.6).
Opmerking: Oa trap kelder, hal boven,

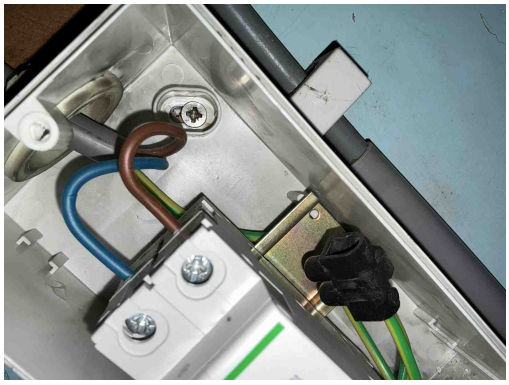
D08 - De nodige markeringen op de beveiligingstoestellen ontbreken of zijn onleesbaar (Boek 1: 5.3.5.5).
Opmerking: Oa bord 2, bord ketel

B04 - De aanduiding van de kringen, klemmen en/of schakelapparatuur ontbreekt, is onjuist of is onvolledig (Boek 1: 3.1.3.1/5.1.6.1).
Opmerking: Oa bord 1, bord 2, bord 3,...

B26 - Het elektrisch bord kon niet gedemonteerd worden (Boek 1: 5.3.5.1).
Opmerking: Oa bord 2 niet demonteerbaar penautomaten zeer strak vast, bord 1 niet demonteerbaar wegens bord niet correct gemonteerd waardoor volledig bord mee los komt van muur,..

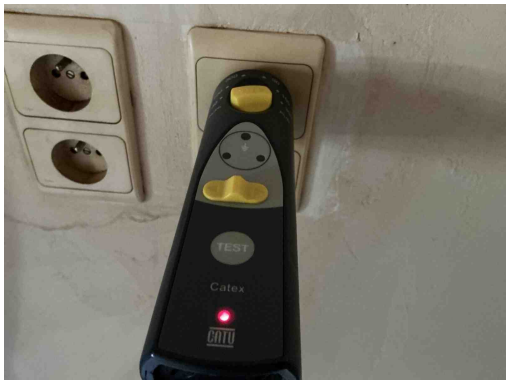
A16 - Er is geen continuïteit van de beschermingsgeleider van de contactdoos (Boek 1: 5.4.3.4).
Opmerking: Oa algemeen,

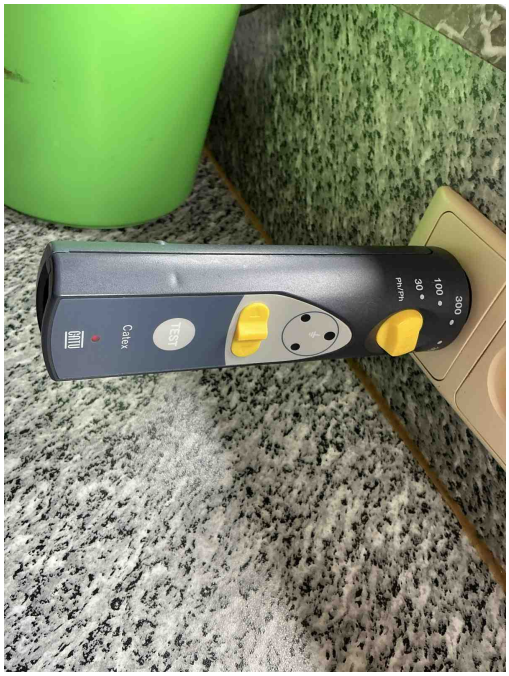
A16 - Er is geen continuïteit van de beschermingsgeleider van de contactdoos (Boek 1: 5.4.3.4).
Opmerking: Oa algemeen,

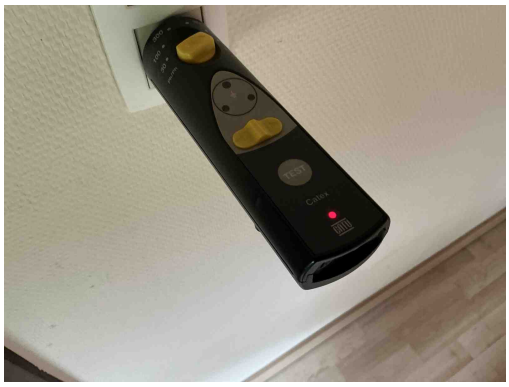
A16 - Er is geen continuïteit van de beschermingsgeleider van de contactdoos (Boek 1: 5.4.3.4).
Opmerking: Oa algemeen,

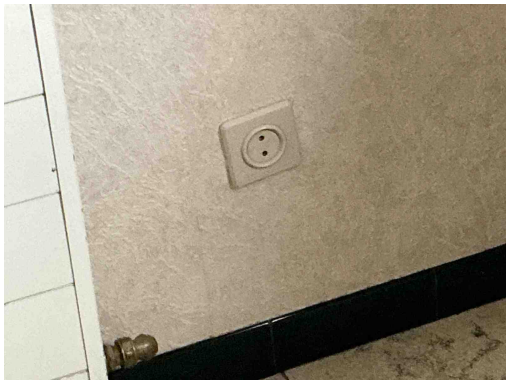
A16 - Er is geen continuïteit van de beschermingsgeleider van de contactdoos (Boek 1: 5.4.3.4).
Opmerking: Oa algemeen,

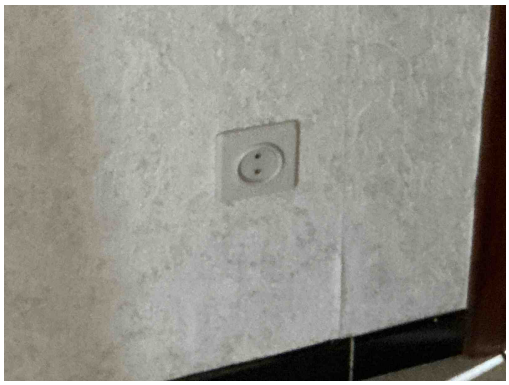
A20 - Er bevindt zich een contactdoos zonder beschermingsgeleider in de elektrische installatie. Deze is niet geplaatst achter een differentieelstroombeschermingsinrichting met grote (max. 30mA) of zeer grote (max. 10mA)gevoeligheid. (Boek 1: 8.2.1.b)
Opmerking: Oa algemeen,

T11 - De contactdozen waarvan de toegekende stroomsterkte maximaal 16A en de toegekende spanning maximaal 250V bedraagt en niet bedoeld zijn voor de voeding van een of meerdere verbruikstoestellen voor een specifiek doel en niet geplaatst zijn in of op schakel- en verdeelborden, beschikken niet of IPXX-D (incl. gemeenschappelijke delen residentieel geheel) (Boek 1: 4.2.2.3/5.3.5.2).
Opmerking: Oa living,hal,

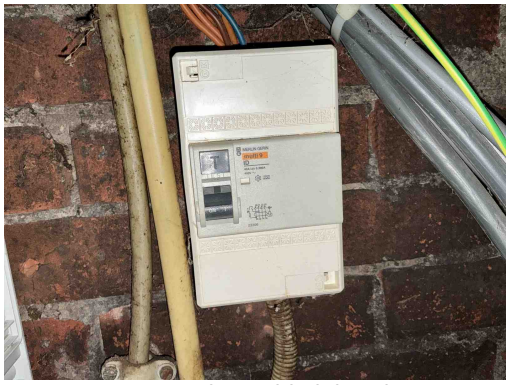
A20 - Er bevindt zich een contactdoos zonder beschermingsgeleider in de elektrische installatie. Deze is niet geplaatst achter een differentieelstroombeschermingsinrichting met grote (max. 30mA) of zeer grote (max. 10mA)gevoeligheid. (Boek 1: 8.2.1.b)
Opmerking: Oa algemeen,
