Verslag huishoudelijke elektrische installatie op laagspanning en zeer lage spanning

Referentie: **012-20261104-06**	Datum controle: **04/11/2026**
Keurder: **012**

Eigenaar:	[redacted]	EAN-code:	**541448820049921340**
Adres installatie:	**Jos Swinkelsstraat 19, 2160 - Wommelgem**	Nummer teller(s):	**1SAG1100535500**
		Distributienetbeheerder installatie:	**Fluvius**
Datum uitvoering installatie:	☑ Vóór 01/10/1981 ☐ Tussen 01/10/1981 en 01/06/2020 ☐ Vanaf 01/06/2020		
Type:	☑ Wooneenheid ☐ Niet-huishoudelijk ☐ PV ☐ Batterij ☐ Laadpaal

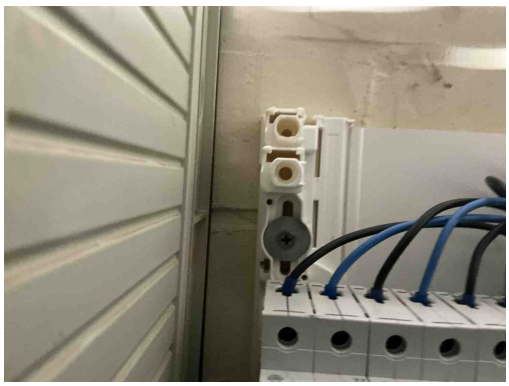
T21a - Het elektrisch materieel is niet geplaatst volgens de voorschriften van de fabrikant/ regels van goed vakmanschap. (Boek 1: 1.4.1.3) Oa ophangvijzen elektrisch verdeelbord niet afgedekt. Zie klasse II toestel.
Opmerking: Oa bord 1

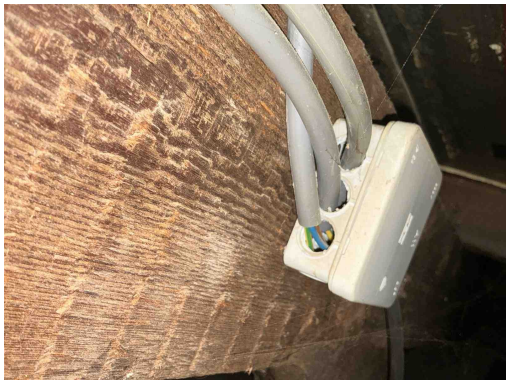
C21 - Het gebruik van geleiders van het type VOB, zonder bijkomende afscherming is niet toegestaan (Boek 1: 5.2.9.6).
Opmerking: Oa garage ,gang ,zolder

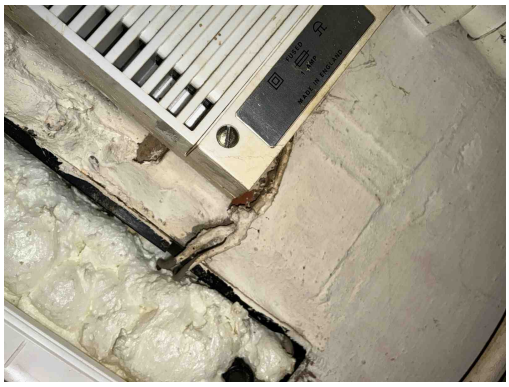
C21 - Het gebruik van geleiders van het type VOB, zonder bijkomende afscherming is niet toegestaan (Boek 1: 5.2.9.6).
Opmerking: Oa garage ,gang ,zolder

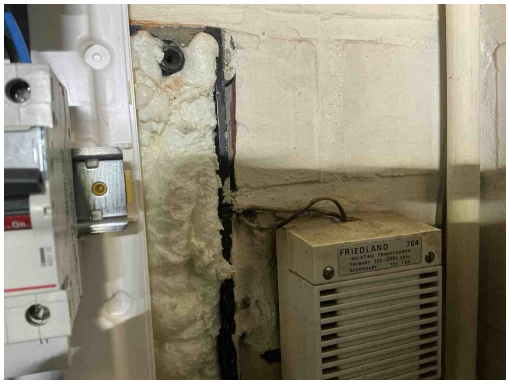
C21 - Het gebruik van geleiders van het type VOB, zonder bijkomende afscherming is niet toegestaan (Boek 1: 5.2.9.6).
Opmerking: Oa garage ,gang ,zolder

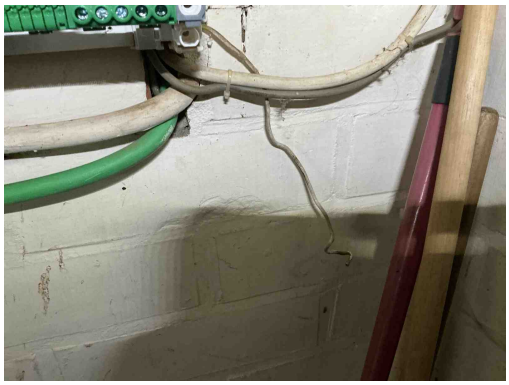
C21 - Het gebruik van geleiders van het type VOB, zonder bijkomende afscherming is niet toegestaan (Boek 1: 5.2.9.6).
Opmerking: Oa garage ,gang ,zolder

C28 - Niet gebruikte leidingen onder spanning zijn niet op een degelijke manier geïsoleerd of verwijderd (Boek 1: 4.2.1.1).
Opmerking: Oa garage

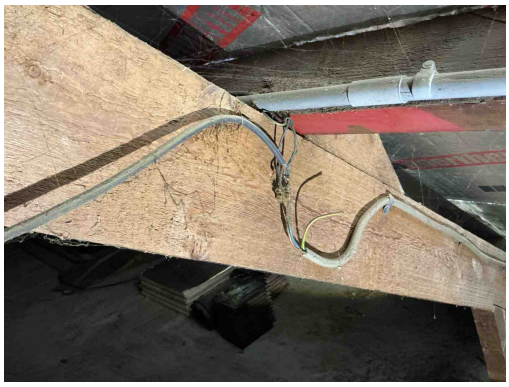
C21 - Het gebruik van geleiders van het type VOB, zonder bijkomende afscherming is niet toegestaan (Boek 1: 5.2.9.6).
Opmerking: Oa garage ,gang ,zolder

C35 - Er zijn doorverbindingen gemaakt met lusterklemmen; er kon niet aangetoond worden dat deze klemmen geschikt zijn voor de aanwezige spanning, stroom en draadsectie en dat ze “CE” zijn (Boek 1: 1.4.2.1.).
Opmerking: Oa zolder

C26 - De verbindingen zijn niet gebeurd in borden, in aftakdozen, aan de klemmen van contactdozen, schakelaars of in de verlichtingstoestellen (Boek 1: 5.2.6.1).
Opmerking: Oa zolder

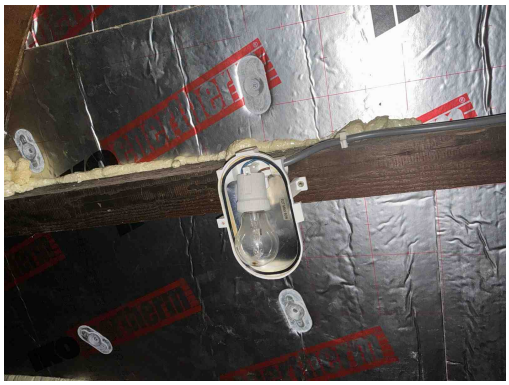
C21 - Het gebruik van geleiders van het type VOB, zonder bijkomende afscherming is niet toegestaan (Boek 1: 5.2.9.6).
Opmerking: Oa garage ,gang ,zolder

T21c - Het elektrisch materieel is niet geplaatst volgens de voorschriften van de fabrikant/ regels van goed vakmanschap. (Boek 1: 1.4.1.3) Oa armatuur niet degelijk bevestigd. Zie plaatsingsfiche fabrikant.
Opmerking: Oa zolder algemeen

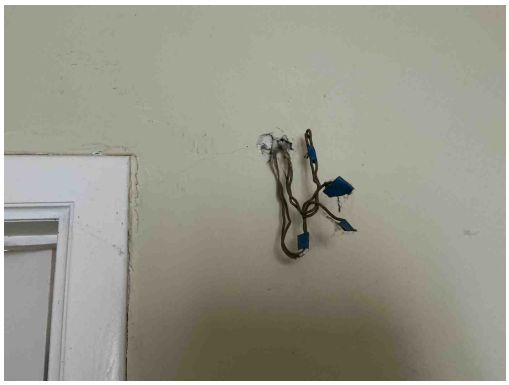
C21 - Het gebruik van geleiders van het type VOB, zonder bijkomende afscherming is niet toegestaan (Boek 1: 5.2.9.6).
Opmerking: Oa garage ,gang ,zolder

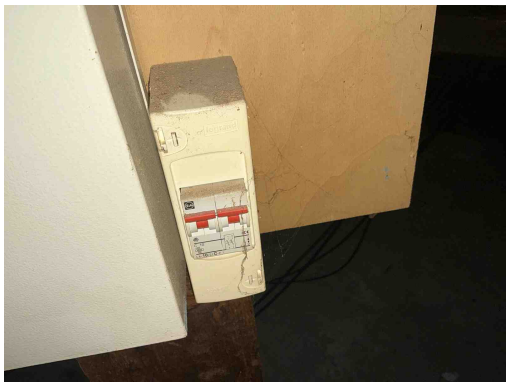
B29 - Het elektrisch verdeelbord in een huishoudelijke ruimte is niet voorzien van een deur (Boek1: 5.3.5.1).
Opmerking: Oa bord 2,3

B06 - Het elektrisch verdeelbord heeft niet de minimale beschermingsgraad IPXX-B in een gewone ruimte (Boek 1: 4.2.2.3).
Opmerking: Oa bord 2 ,3 beschadigd

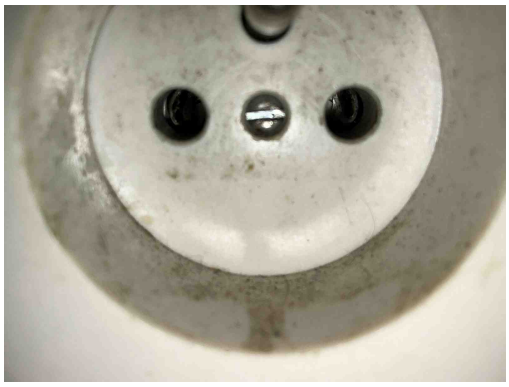
T11 - De contactdozen waarvan de toegekende stroomsterkte maximaal 16A en de toegekende spanning maximaal 250V bedraagt en niet bedoeld zijn voor de voeding van een of meerdere verbruikstoestellen voor een specifiek doel en niet geplaatst zijn in of op schakel- en verdeelborden, beschikken niet of IPXX-D (incl. gemeenschappelijke delen residentieel geheel) (Boek 1: 4.2.2.3/5.3.5.2).
Opmerking: Oa kinderbeveiliging algemeen

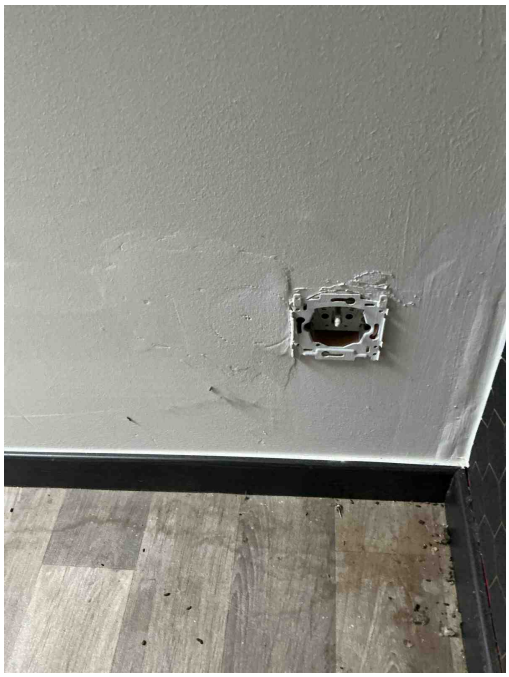
T10 - Bepaalde contactdozen en/of schakelaars zijn niet degelijk bevestigd (Boek 1: 1.4.1.3).
Opmerking: Oa zolder

T02 - Gevaar voor rechtstreekse aanraking: genaakbare delen onder spanning (Boek 1: 4.2.2).
Opmerking: Oa zolder

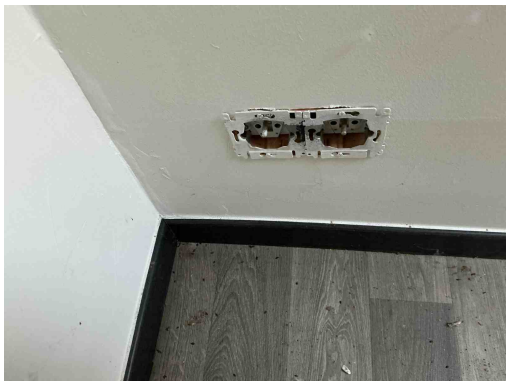
T10 - Bepaalde contactdozen en/of schakelaars zijn niet degelijk bevestigd (Boek 1: 1.4.1.3).
Opmerking: Oa zolder

T02 - Gevaar voor rechtstreekse aanraking: genaakbare delen onder spanning (Boek 1: 4.2.2).
Opmerking: Oa zolder
