Verslag huishoudelijke elektrische installatie op laagspanning en zeer lage spanning

Referentie: **012-20261106-01**	Datum controle: **06/11/2026**
Keurder: **012**

Eigenaar:	**Heidi janssen**	EAN-code:	**541448820046575775**
Adres installatie:	**Kwadeveldenstraat 48, 2170 - Merksem**	Nummer teller(s):	**1SAG3200858933**
		Distributienetbeheerder installatie:	**Fluvius**
Datum uitvoering installatie:	☑ Vóór 01/10/1981 ☐ Tussen 01/10/1981 en 01/06/2020 ☐ Vanaf 01/06/2020		
Type:	☑ Wooneenheid ☐ Niet-huishoudelijk ☐ PV ☐ Batterij ☐ Laadpaal

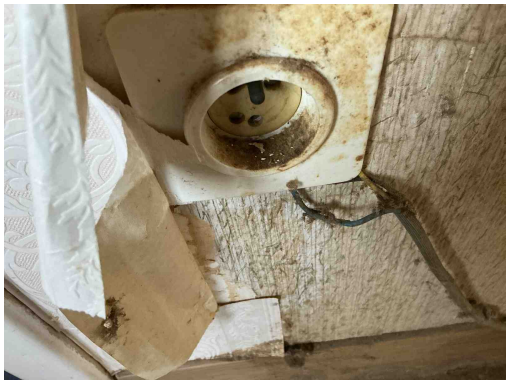
C21 - Het gebruik van geleiders van het type VOB, zonder bijkomende afscherming is niet toegestaan (Boek 1: 5.2.9.6).
Opmerking: Oa bord 1, garage ,berging ,veranda ,living

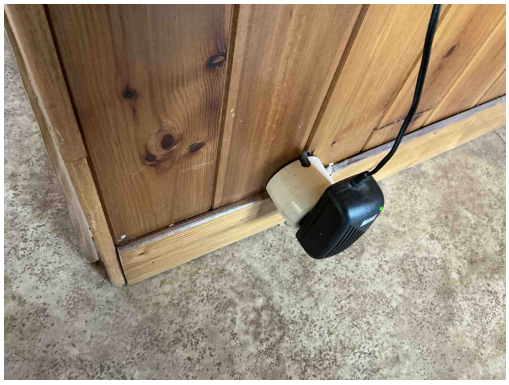
C38 - Het gebruikte kabeltype (snoerkabel) voldoet niet aan de specificaties die van toepassing zijn op voedingsleidingen voor vaste installatie (Boek 1: 1.4.2.1, 5.2.6.2).
Opmerking: Oa bord 1,veranda , berging ,living ,keuken ,garage

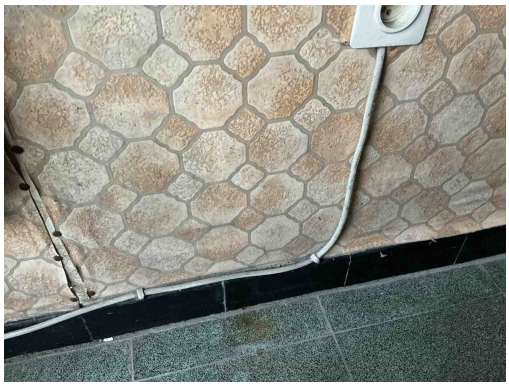
C38 - Het gebruikte kabeltype (snoerkabel) voldoet niet aan de specificaties die van toepassing zijn op voedingsleidingen voor vaste installatie (Boek 1: 1.4.2.1, 5.2.6.2).
Opmerking: Oa bord 1,veranda , berging ,living ,keuken ,garage

T13 - Opbouwcontactdozen en/of -schakelaars zonder achterplaatje mogen niet rechtstreeks op een brandbare ondergrond bevestigd worden (Boek 1: 4.3.3.5).
Opmerking: Oa living

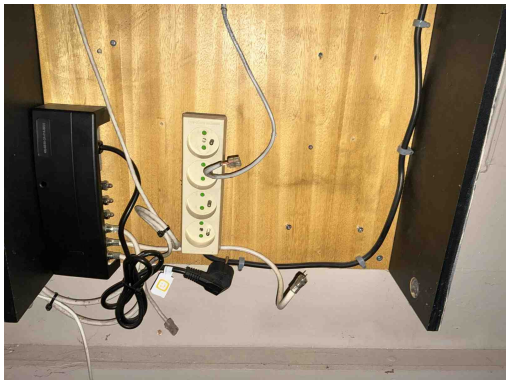
D27 - De (bijkomende) differentieelstroominrichting(en) kan/kunnen overbelast worden door de toegenomen stroom in de installatie (Boek 1: 4.4.1.1).
Opmerking: Oa bord 1 diff 40A teller 63 A

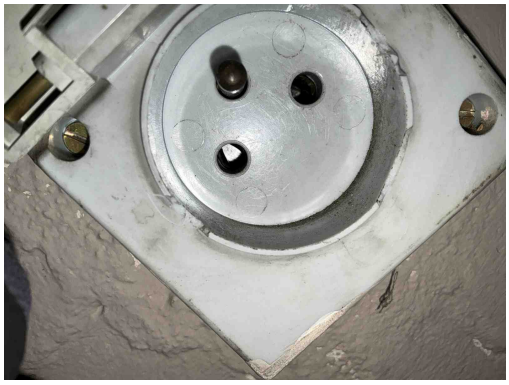
T21d - Het elektrisch materieel is niet geplaatst volgens de voorschriften van de fabrikant/ regels van goed vakmanschap. (Boek 1: 1.4.1.3) Oa materiaal niet geschikt voor de toepassing. Zie plaatsingsfiche fabrikant.
Opmerking: Oa garage ,living ,keuken

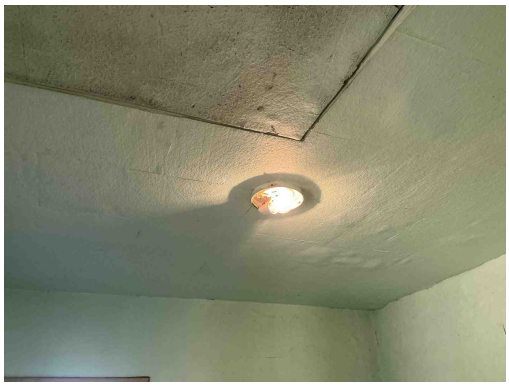
C13 - Onvoldoende bevestiging van de leiding(en) (Boek 1: 5.2.9.5).
Opmerking: Oa veranda
