# Asbestinventarisat attest

Demerbroekstraat 33, 3118 Rotselaar

Attestnummer : 20260903-000280.000

**Asbestveilig** (maar niet asbestvrij)

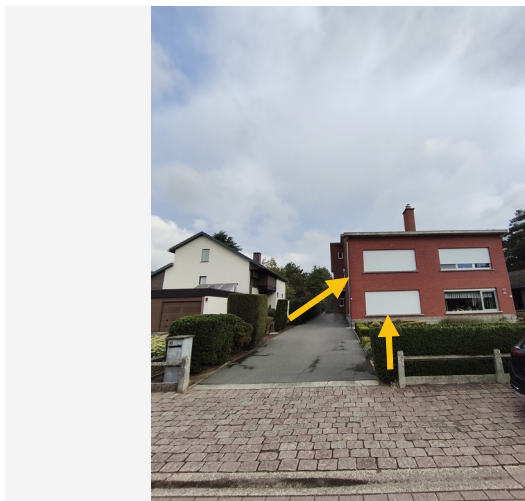
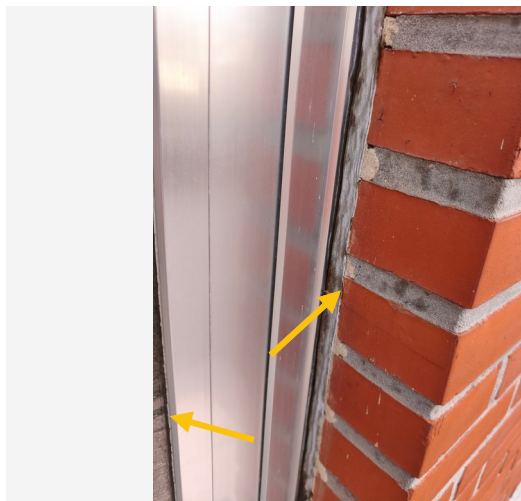
| Destructieve handeling voor identificatie | Nee |
| Opmerking | De vermelde oppervlaktes, diktes, gewichten en volumes betreffen een beredeneerde schatting. Er worden geen rechten verleend aan deze oppervlaktes/diktes/volumes. |

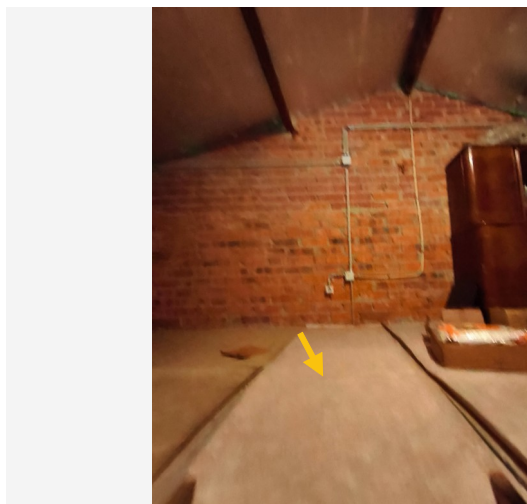
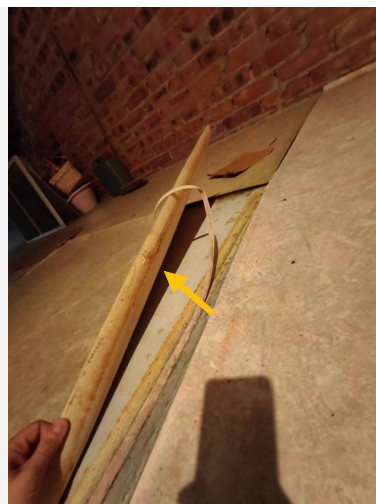
### Informatie over een niet-asbestverdacht materiaal

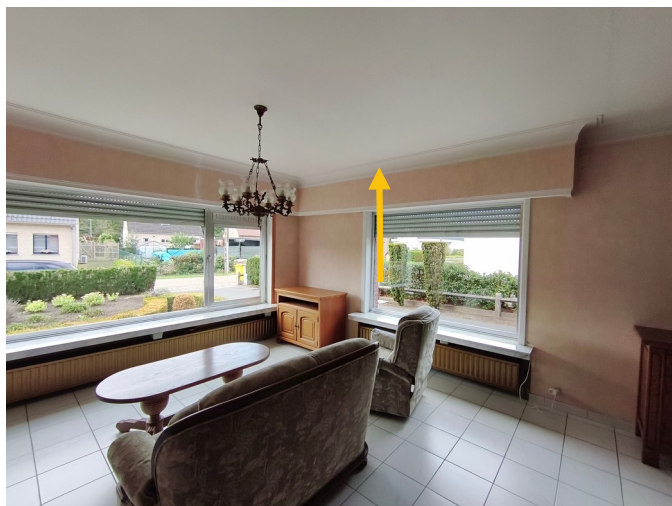
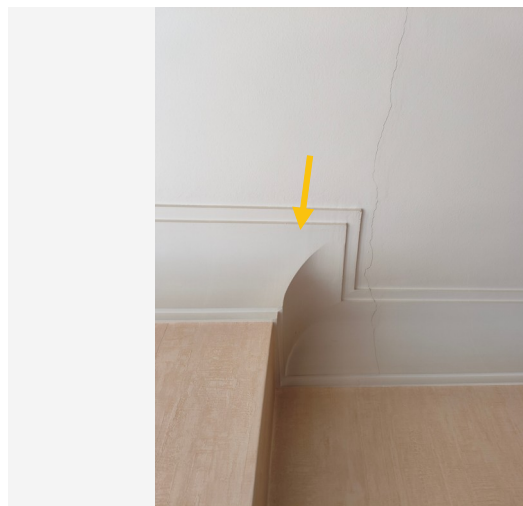
| Basis voor advies | De asbestdeskundige beoordeelt het materiaal als niet-asbestverdacht. |

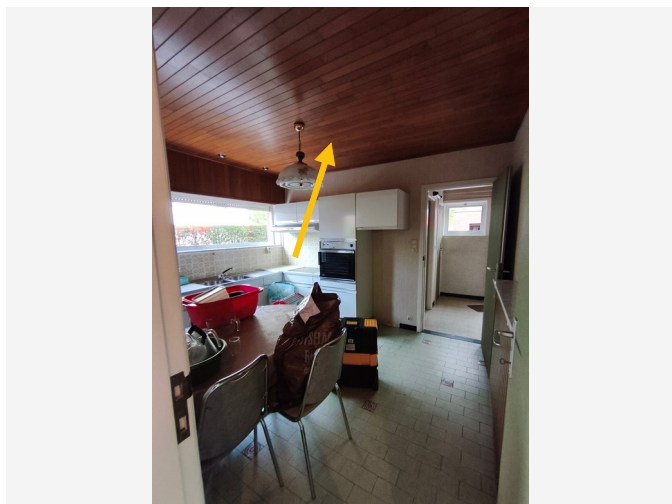
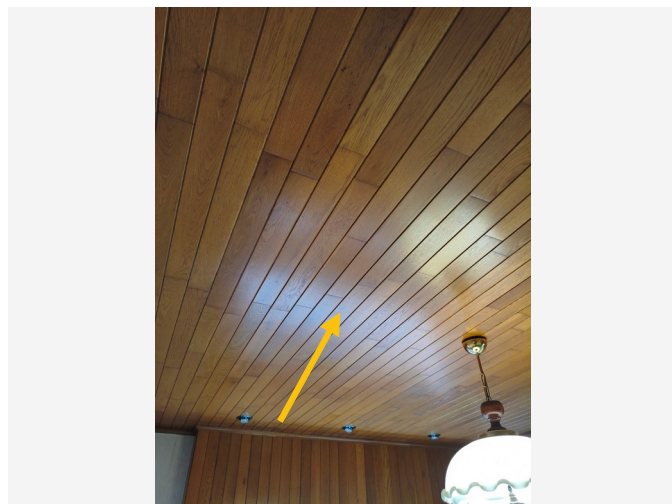
| Basis voor advies | De asbestdeskundige beoordeelt het materiaal als niet-asbestverdacht. |

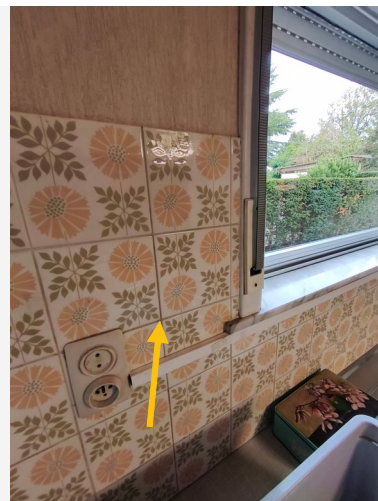
### Informatie over een materiaal dat de asbestdeskundige niet kan waarnemen of vaststellen

| Basis voor advies | Beoordeling op basis van expertise, zonder een vaststelling door de asbestdeskundige. |

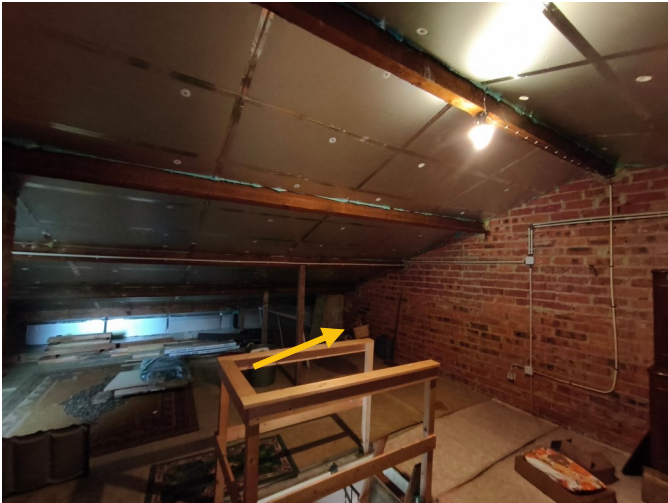
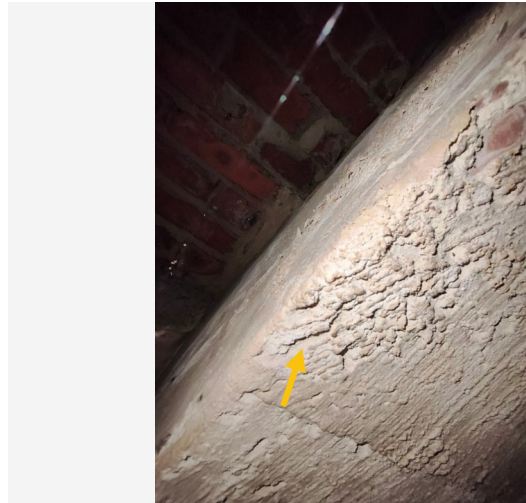
Geen asbest

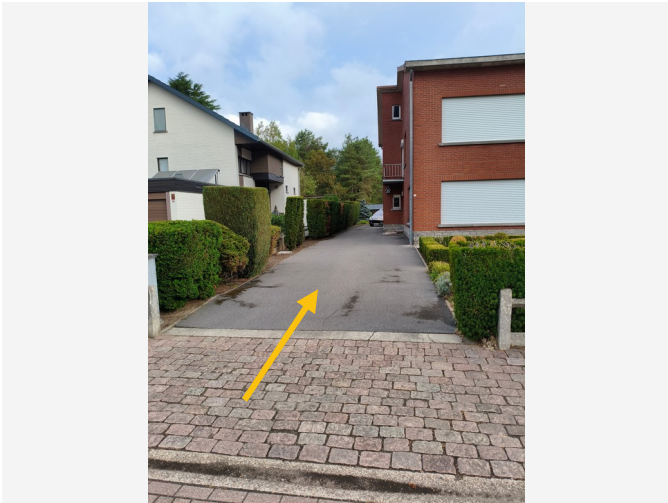
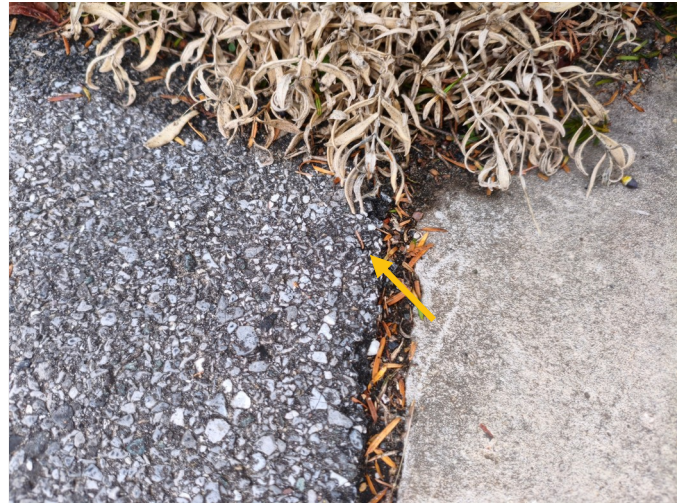
## Fiche 13: Asfalt weg

Geen asbest

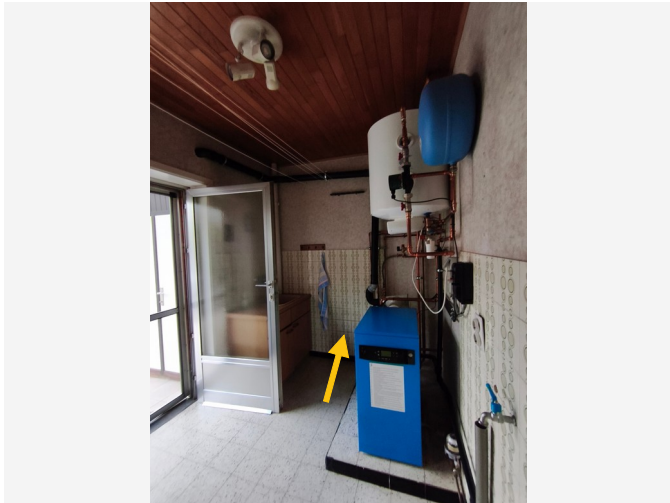
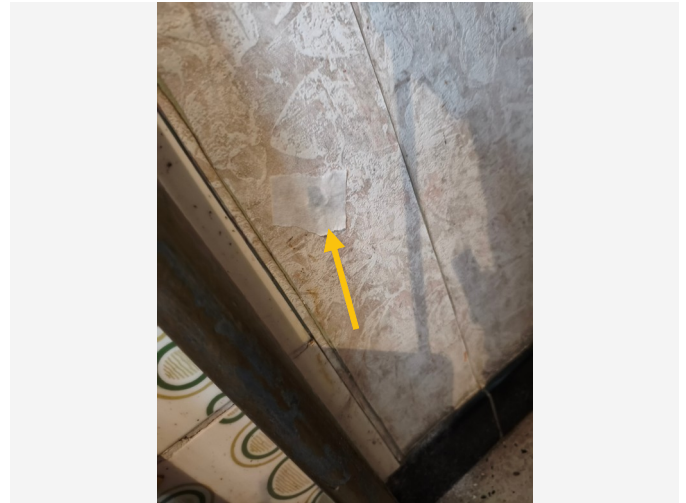
| Opmerking | <p>Volgens het inspectieprotocol is een monstername van het pleisterwerk verplicht om dit te identificeren als niet-asbesthoudend.</p> <p>Locatie staalnames: traphal, berging. De stookplaats en natte ruimtes zijn niet bepleisterd.</p> <p>De vermelde oppervlaktes en volumes betreffen een beredeneerde schatting. Er worden geen rechten verleend aan deze oppervlaktes/volumes. De dikte is een schatting die voorkomt uit de monsterplaatsen en is daarom niet altijd representatief.</p> |

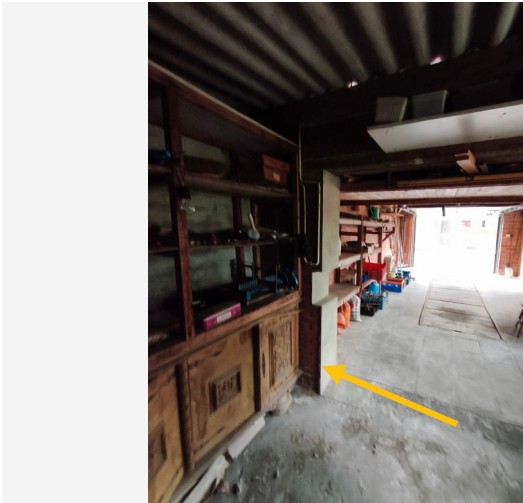
## Fiche 16: Cementering wanden garage

Geen asbest

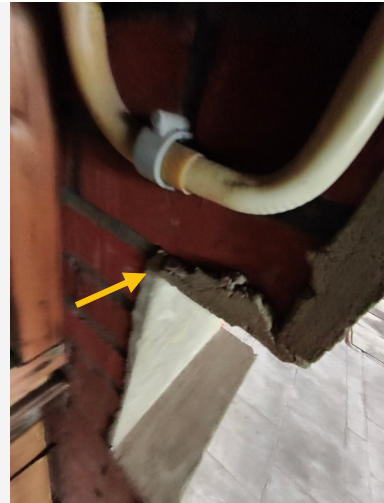
Detailfoto

### Conclusie

Geen asbest

| Beschrijving | Cementering wanden garage |

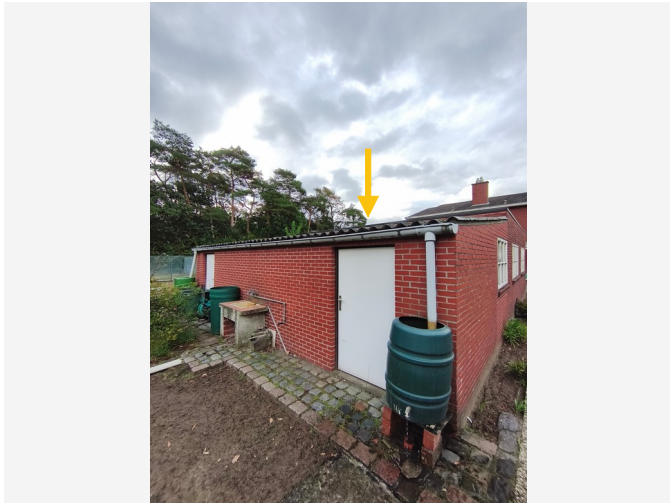
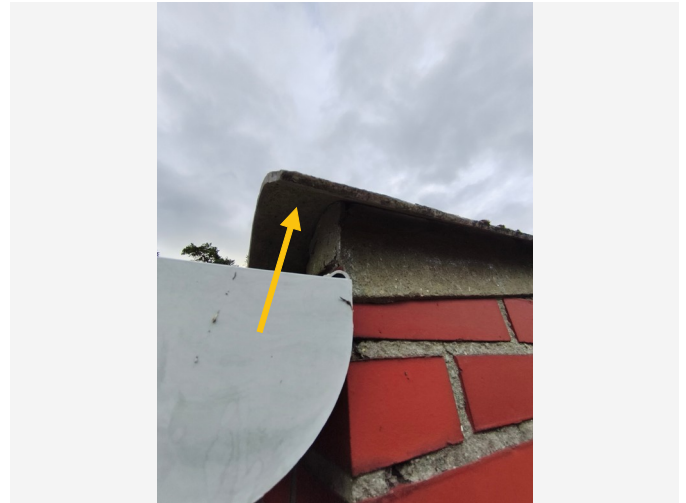
## Fiche 17: Golfplaten dak garage

Geen asbest

### Conclusie

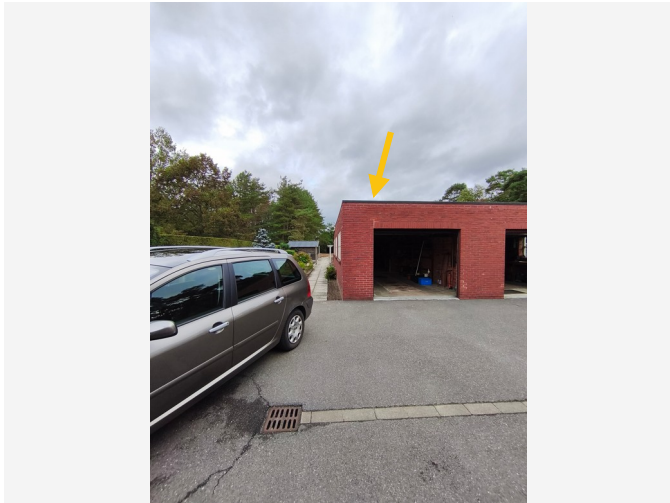
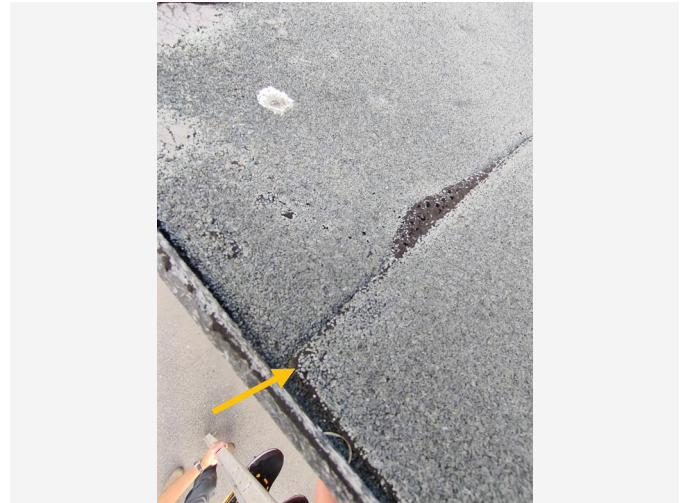
## Fiche 18: Roofing dak garage

Geen asbest

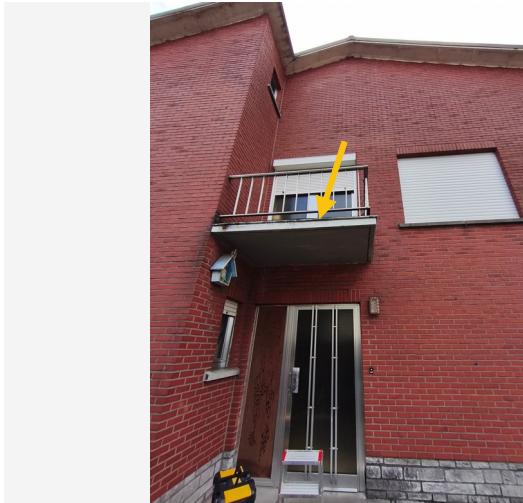
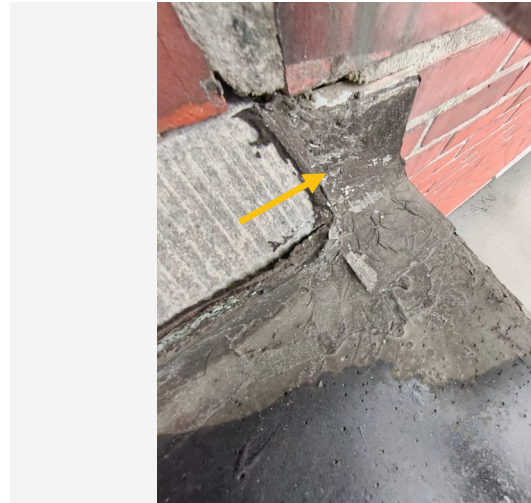
## Fiche 19: Bitumen platte daken

Geen asbest

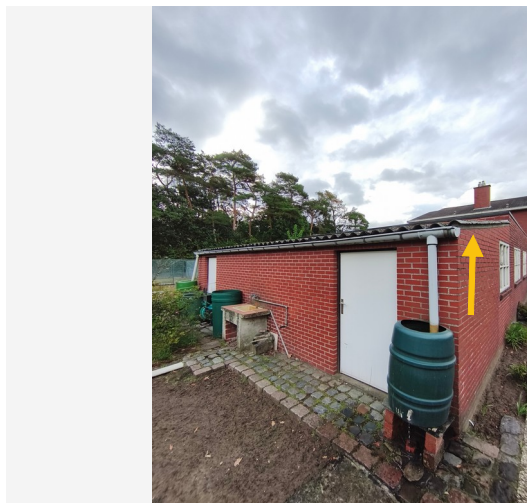
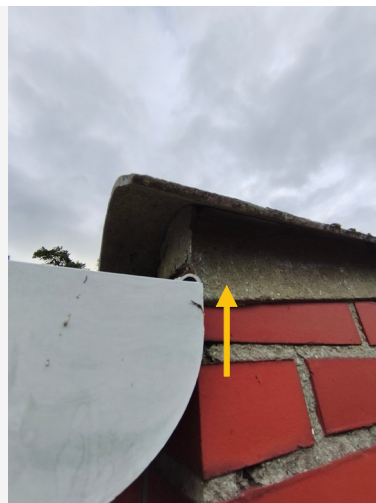
## Fiche 20: Cementering schuin gedeelte golfplatendak garage

Geen asbest

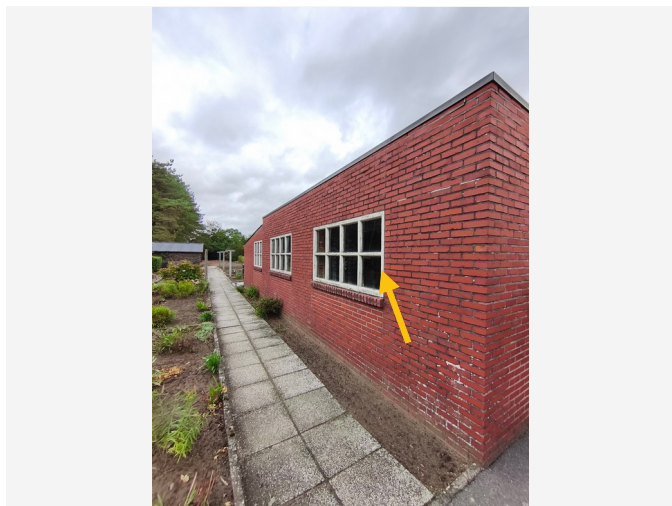
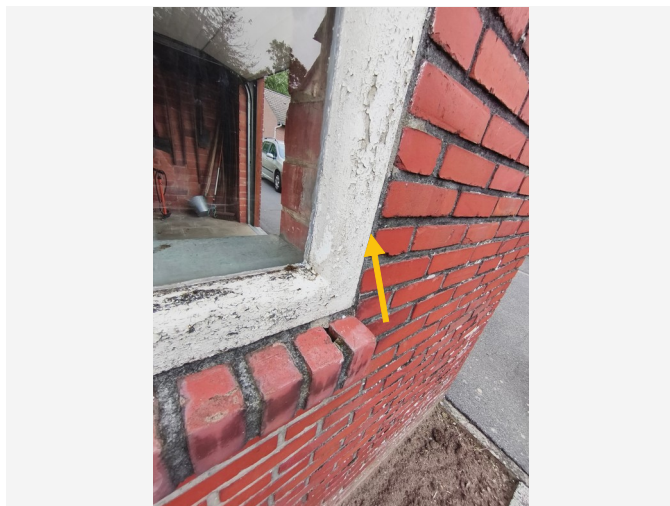
### Fiche 21: Kit niet verdacht ramen garage

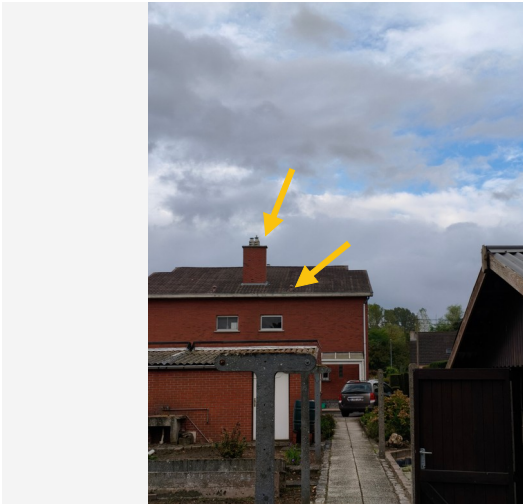
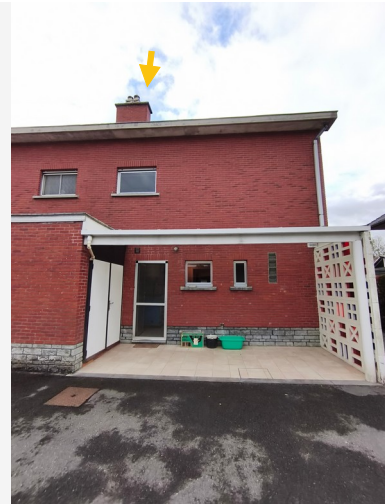
## Fiche 22: rookgaskanalen (niet verdacht)
