# Asbestinventarisat attest

Ginderbuiten 244, 2400 Mol

Attestnummer : 20260914-000493.000

Uitgegeven op : 14.09.2026

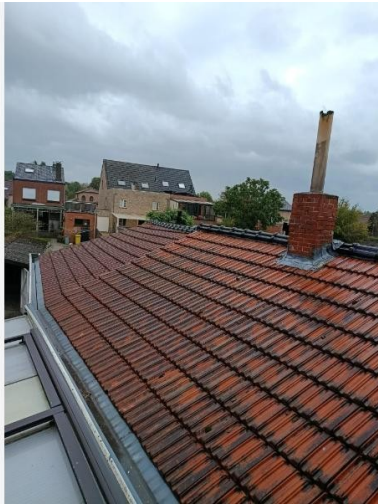
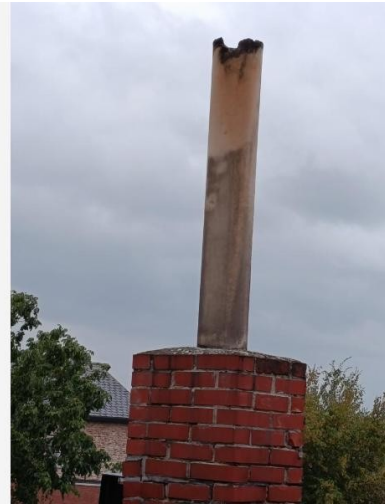
| Identificatiemethode | De asbestdeskundige beoordeelt het materiaal als asbestverdacht en dus asbesthoudend, en dit zonder monstername. |
| Opmerking | De vermelde hoeveelheid betreft een beredeneerde raming. Er worden geen rechten verleend aan deze hoeveelheid. |

- Eenvoudige handelingen: mag via doe-het-zelf of door werknemer(s) met opleidingsattest eenvoudige handelingen  
EH via doe-het zelf De buis kan voorzichtig losgebeiteld worden , extra bevochtigen om stof te voorkomen  
Standaard dragen van de nodige wegwerp beschermingsmiddelen FFP 3 masker , handschoenen en tyvec CAT III type 5-6 , afwasbaar schoeisel Bij de gemeente/containerpark afsluitzakken halen om dubbel in te pakken , sluit luchtdicht af en breng naar het plaatselijk containerpark als hechtgebonden asbestafval. Voor hechtgebonden toepassingen: Bij verwijdering door doe-het-zelf moet men dit afval dubbel en luchtdicht verpakt aandielen bij het gemeentelijk recyclagepark. Men raadpleegt best op voorhand de voorwaarden van het recyclagepark. Zie ook link Zie <https://ovam.vlaanderen.be/wie-mag-wat-verwijderen>  
<https://ovam.vlaanderen.be/voorzorgsmaatregelen-bij-asbestverwijdering>

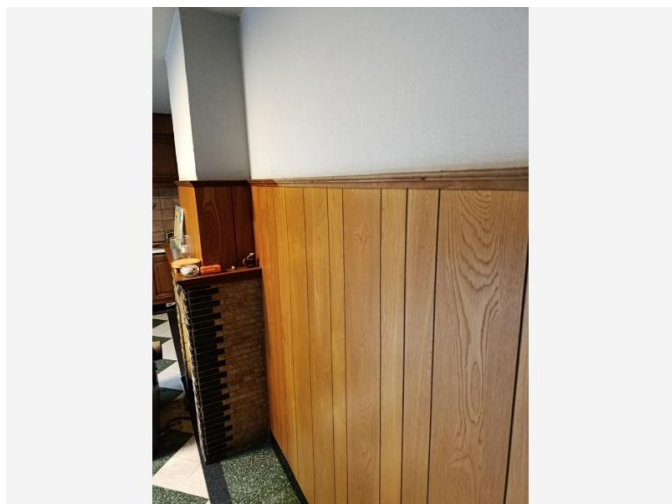
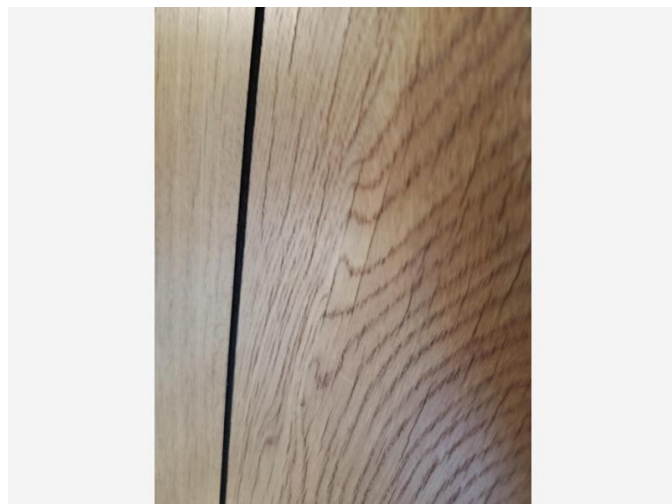
| Basis voor advies | De asbestdeskundige beoordeelt het materiaal als niet-asbestverdacht. |

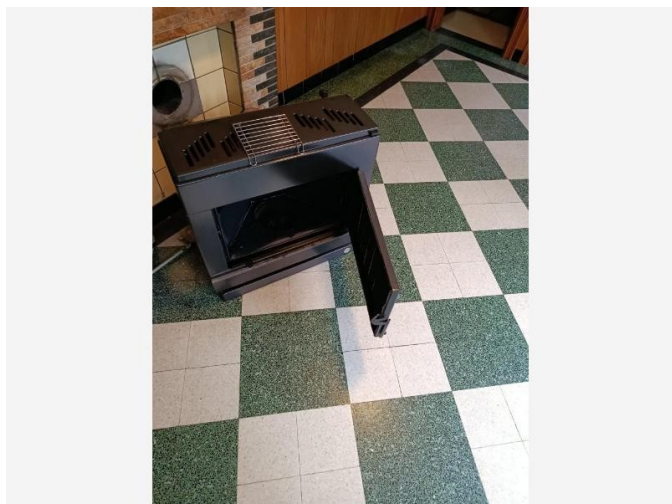
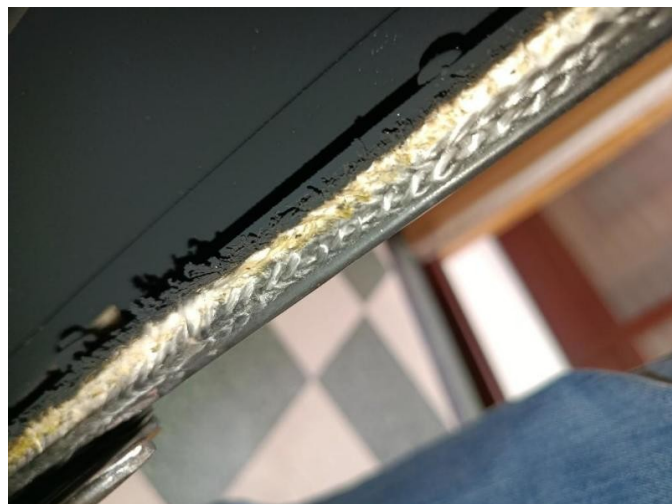
| Basis voor advies | De asbestdeskundige beoordeelt het materiaal als niet-asbestverdacht. |
| Primaire drager | Ruimteverwarming |

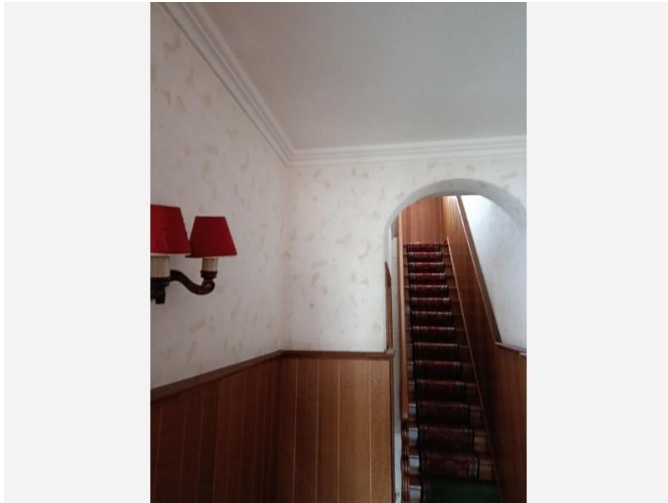
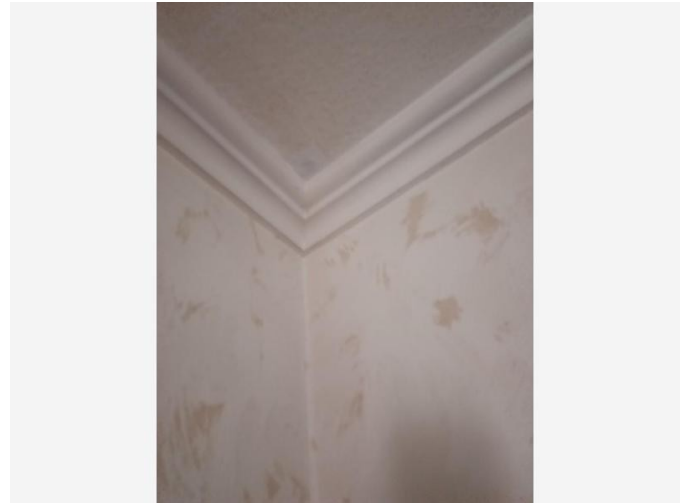
| Basis voor advies | De asbestdeskundige beoordeelt het materiaal als niet-asbestverdacht. |

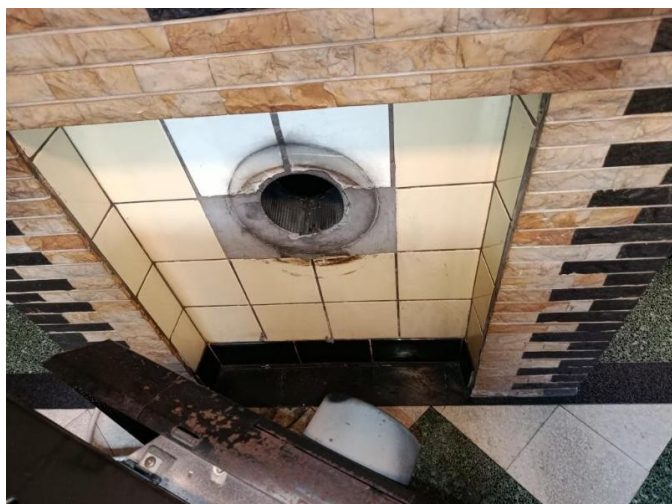
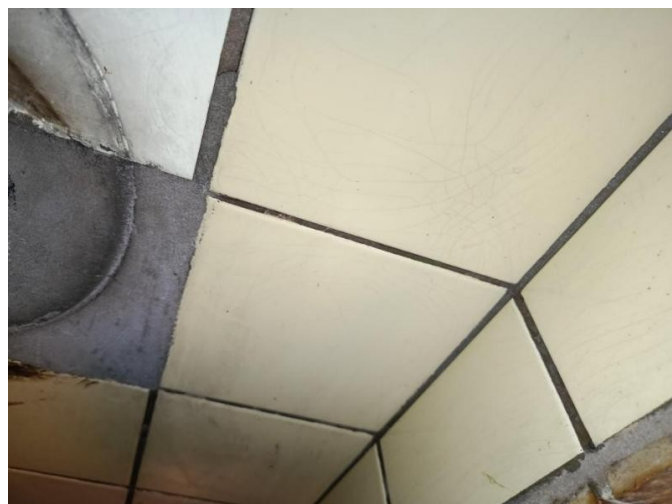
## Fiche 14: Tegellijm schoorsteenmantel keuken niet zichtbaar

| Basis voor advies | Beoordeling op basis van expertise, zonder een vaststelling door de asbestdeskundige. |

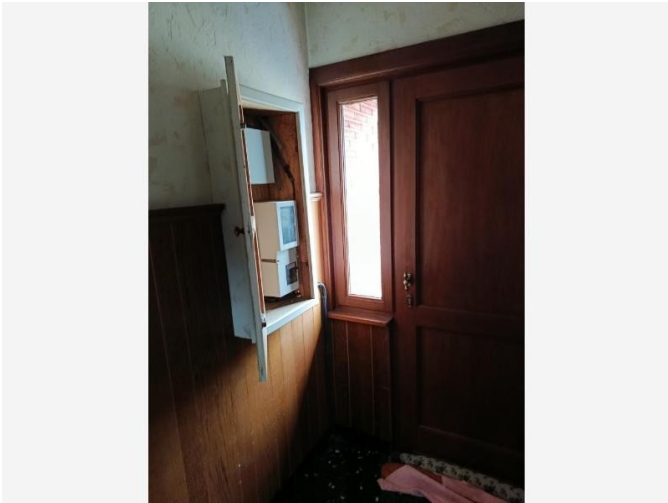
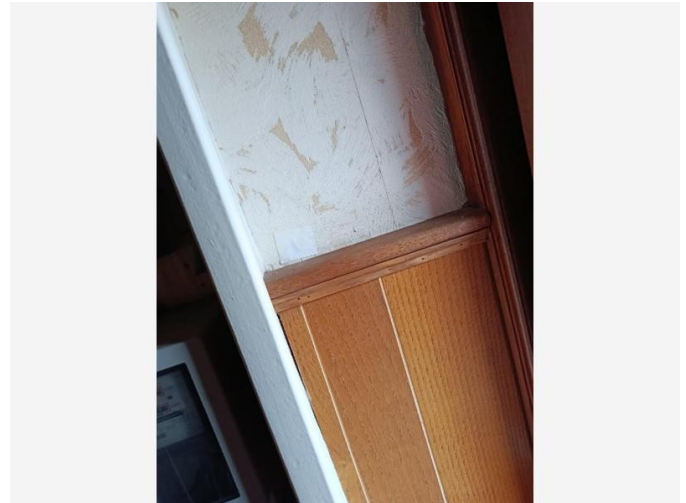
| Opmerking | <p>Volgens het inspectieprotocol is een monstername van het pleisterwerk verplicht om dit te identificeren als niet-asbesthoudend.</p> <p>Locatie staalnames: keuken /hal/kelder/woonkamer geen stooklokaal aanwezig</p> <p>De vermelde oppervlaktes en volumes betreffen een beredeneerde schatting. Er worden geen rechten verleend aan deze oppervlaktes/volumes. De dikte is een schatting die voorkomt uit de monsterplaatsen en is daarom niet altijd representatief.</p> |

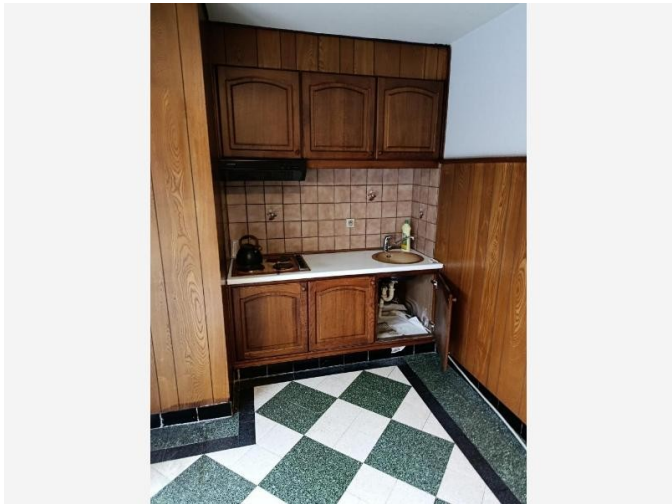
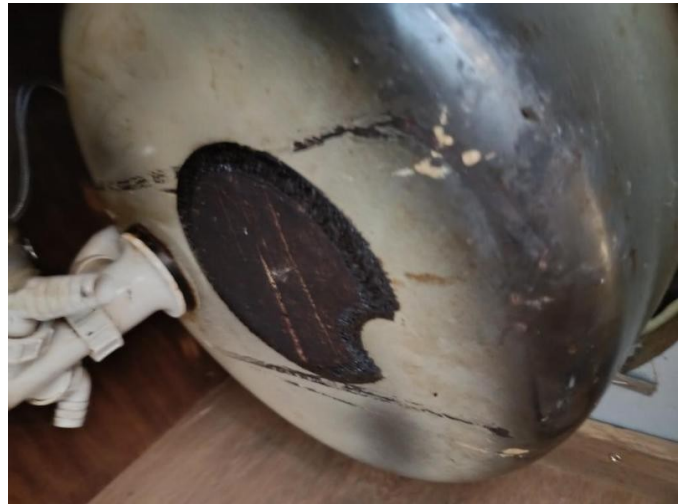
## Fiche 18: Ontdreuningsplaat spoelbak keuken (monstername)

Geen asbest

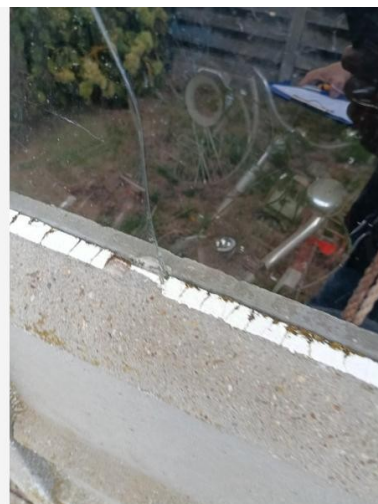
Detailfoto

Geen asbest

| Beschrijving | Kit kozijn-glas (met staalname) ramen garage |

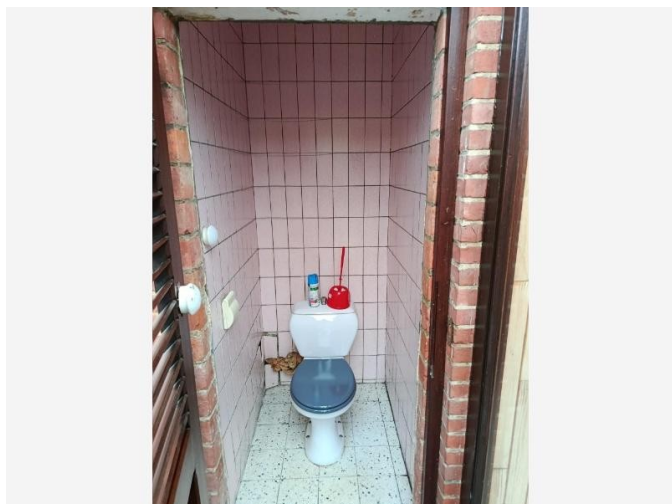
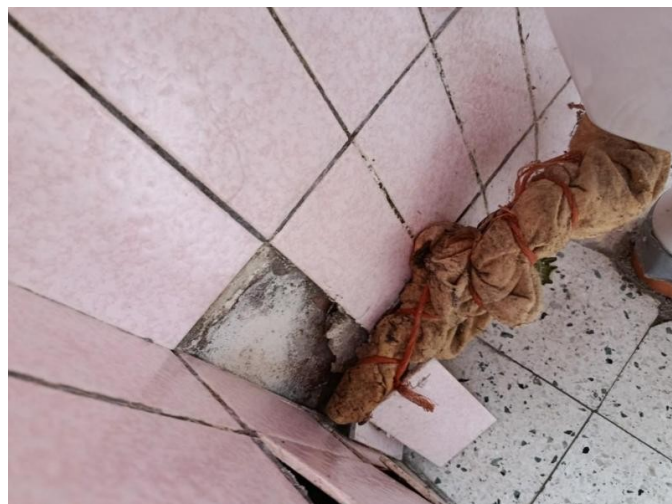
Geen asbest

| Beschrijving | Tegellijm wandtegels wc (staalname) |

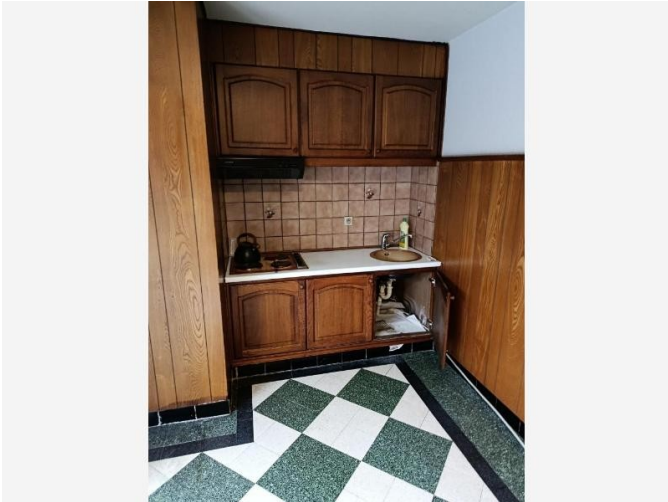
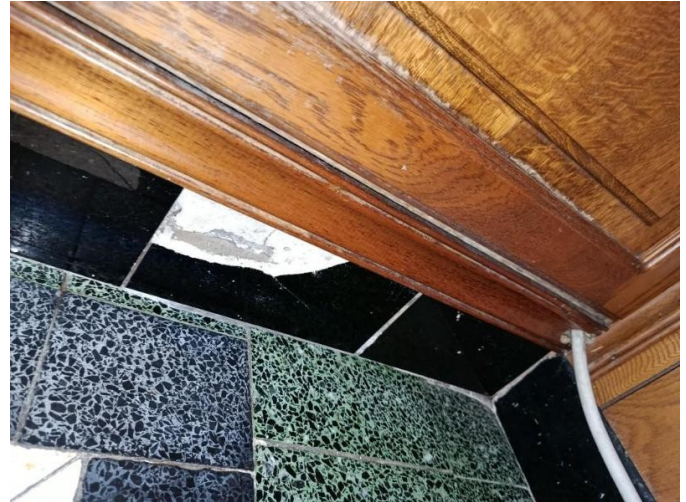
## Fiche 21: Tegellijm zwarte plinten in woning (staalname)

Geen asbest

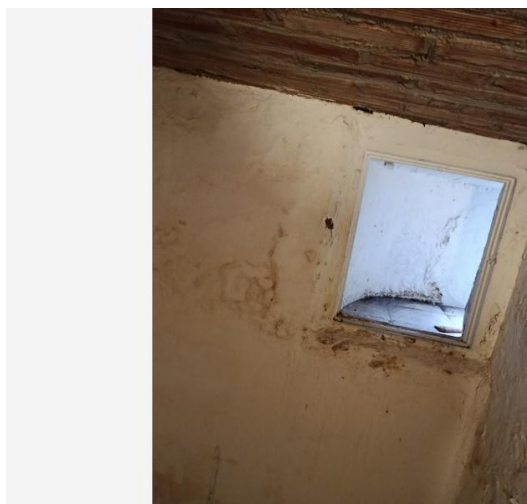
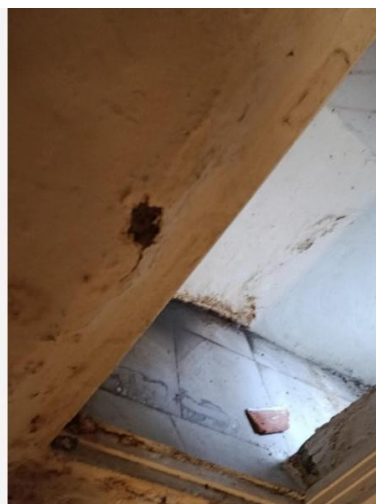
## Fiche 22: Cementering binnentoepassing muren kelder (met staalname)

Geen asbest

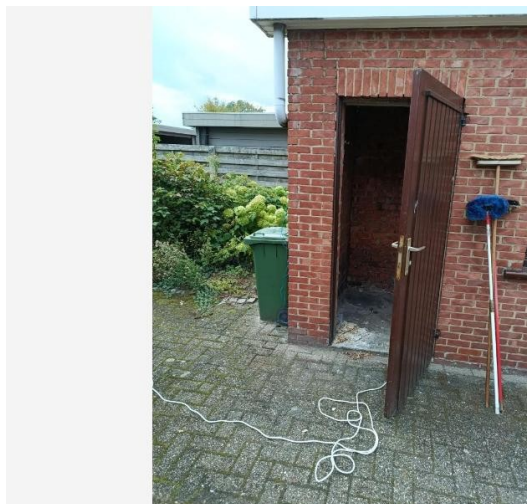
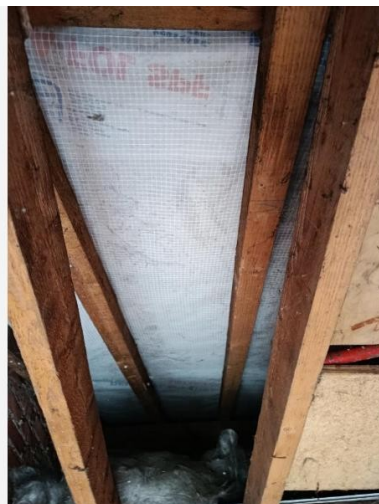
## Fiche 24: Onderdak boven badkamer achterbouw niet verdacht

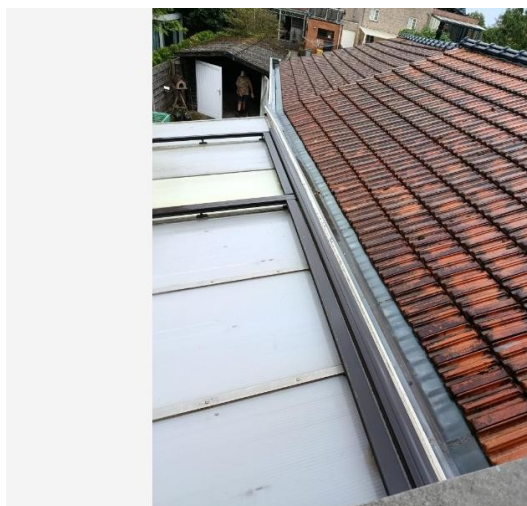
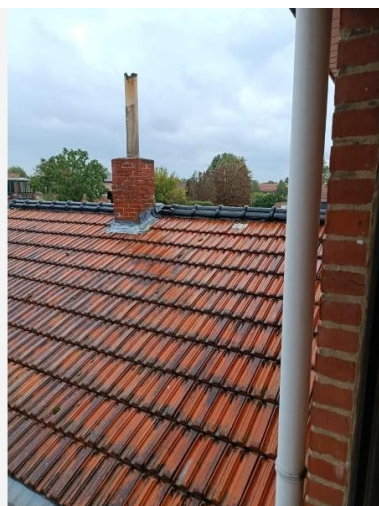
## Fiche 25: Dakbedekking niet verdacht.

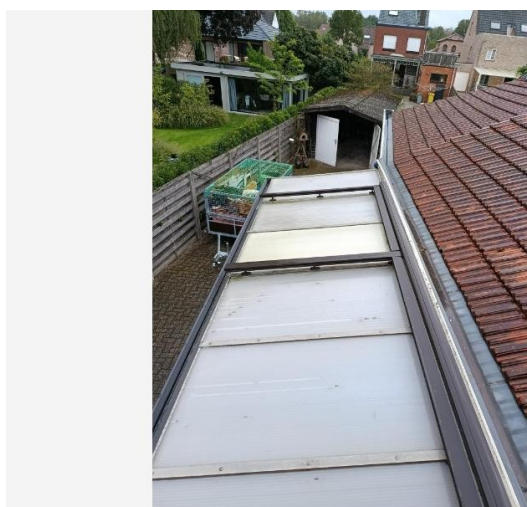
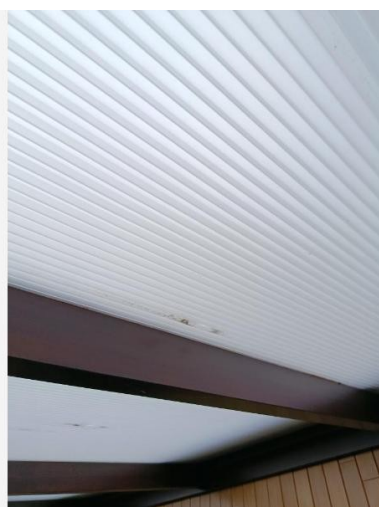
## Fiche 26: Dakbedekking veranda niet verdacht.

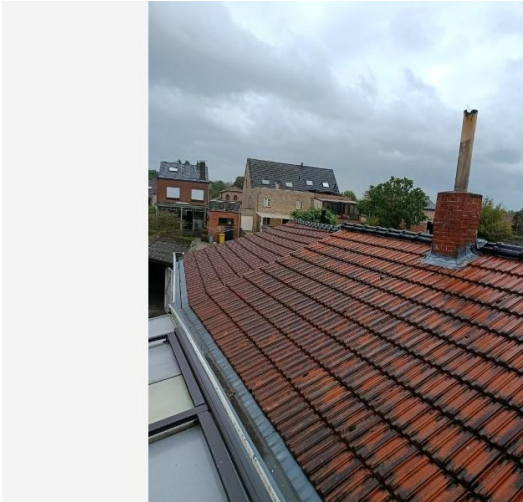
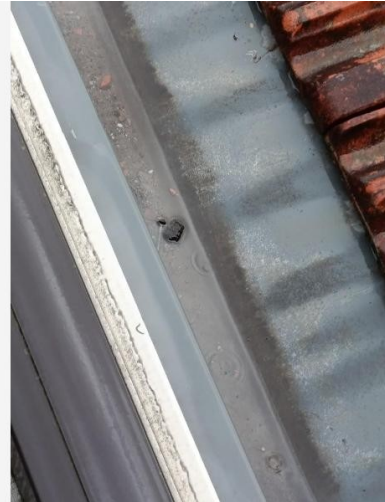
## Fiche 27: Dakgoot bevat achterbouw niet asbestverdachte laag

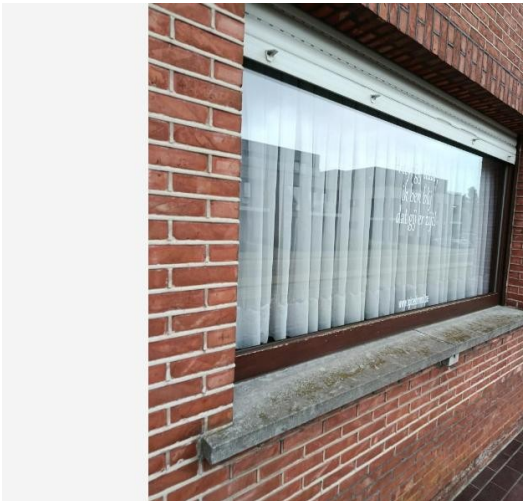
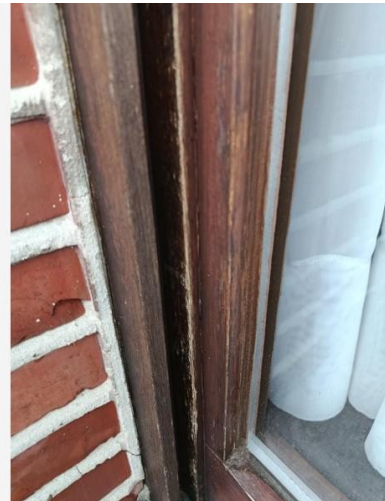
| Beschrijving | Notitie | Terug te vinden op plannen |
|---|---|---|
| Fiche 28: Kit niet verdacht (visueel vastgesteld) | De gebruikte siliconen kit is niet asbestverdacht | Plan 1.2: gelijkvloersplan<br>Plan 1.5: 1 ste verdieping<br>Plan 1.7: zolder |

## Fiche 28: Kit niet verdacht (visueel vastgesteld)

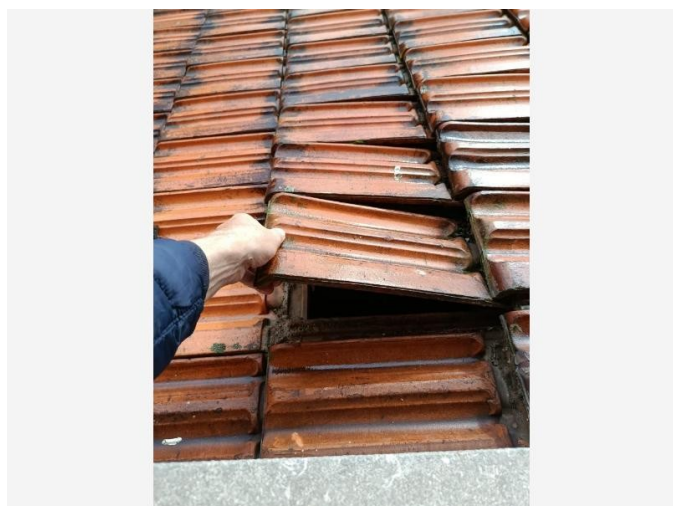
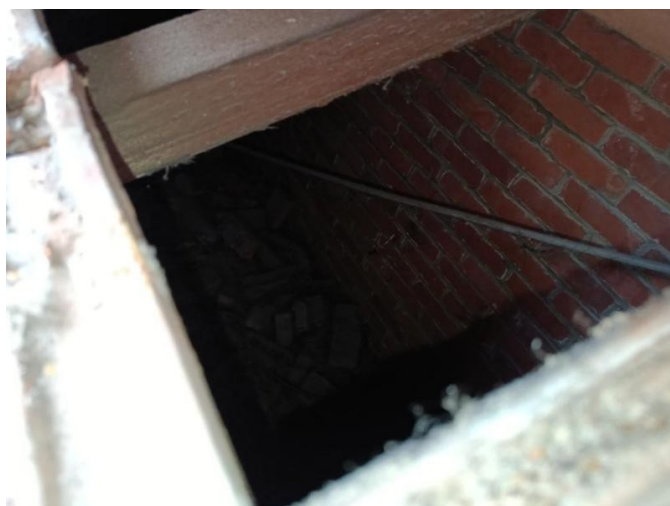
### Fiche 30: onderdak (niet aanwezig)

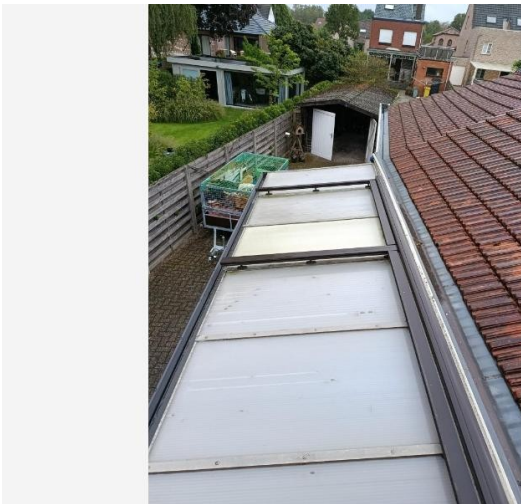
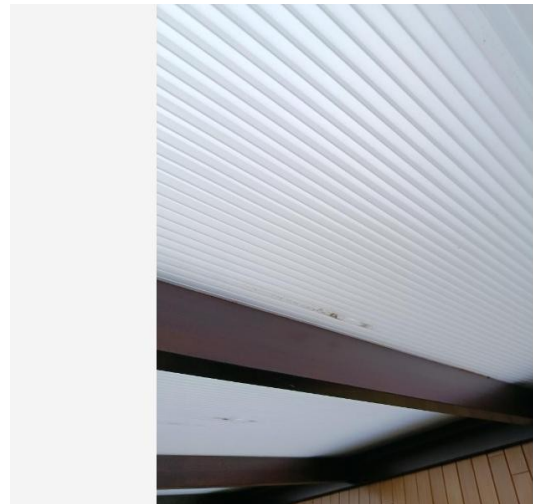
### Fiche 32: onderdak veranda (niet aanwezig)

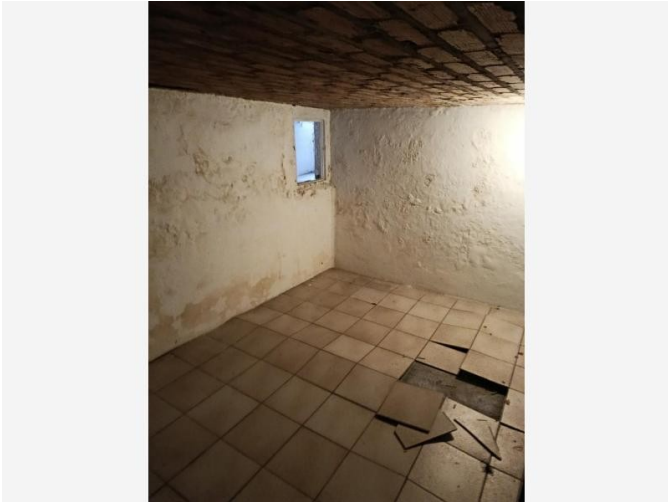
| Beschrijving | Notitie | Terug te vinden op plannen |
|---|---|---|
| Fiche 34: leidingisolatie (niet aanwezig) | leidingisolatie (niet aanwezig) in het inspectie gebied. | - |

## Fiche 34: leidingisolatie (niet aanwezig)
